ÅTGÄRDANDE AV TVÅ VÄGTRUMMOR

I GESÄTERSBÄCKEN

Dals Eds kommun

Redovisning av åtgärder utförda i naturvårdssyfte

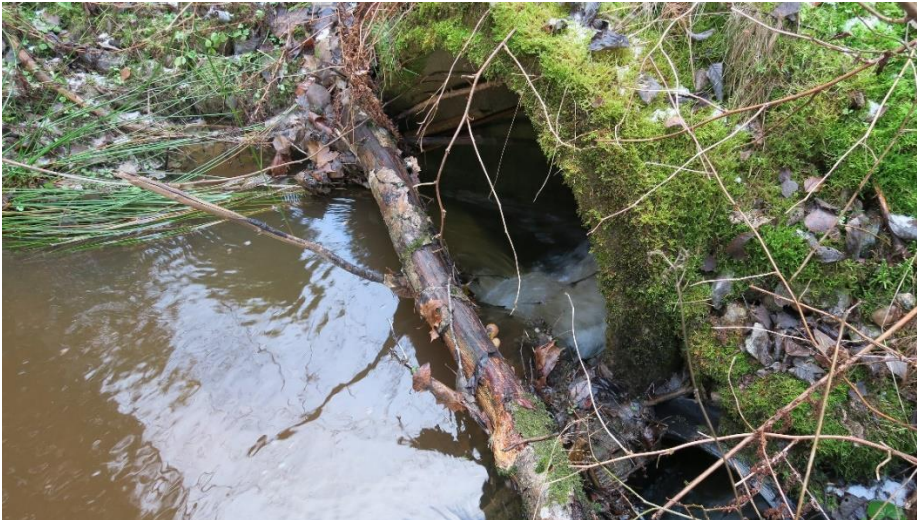
De bägge vandringshindren i Gesätersbäcken har utgjorts av för högt liggande betongtrummor. Innan åtgärderna slutade utloppen i ett stalp (fall). Vattenhastigheten inne i trummorna var hög. Inloppen till trummorna var delvis igensatta.

Bild 1. Vägtrumman vid Prästbol före åtgärder. Inloppet.

De bägge vandringshindren har åtgärdats genom att botten och vattenyta nedströms vägtrummorna har höjts genom utläggning av natursten. Även trösklar av betongslipers har använts, vilka till största delen täckts med sten. Åtgärderna har medfört att vattennivån inne i trummorna höjts och att vattenhastigheten inne i trummorna dämpats betydligt. Fallet vid trummornas utlopp är borta. Kvalitén på strömbiotopen nedströms trummorna har förhöjts genom utläggning av natursten i varierade storlekar. Även inloppen till trummorna har rensats och erosionsskyddats med natursten för att förhindra framtida skador på vägen.

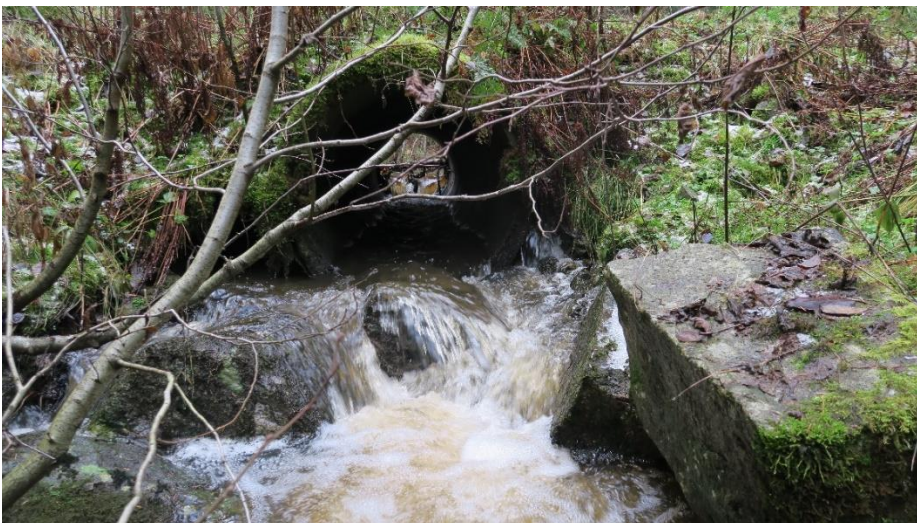
Bild 2. Vägtrumman vid Prästbol före åtgärder. Utloppet.

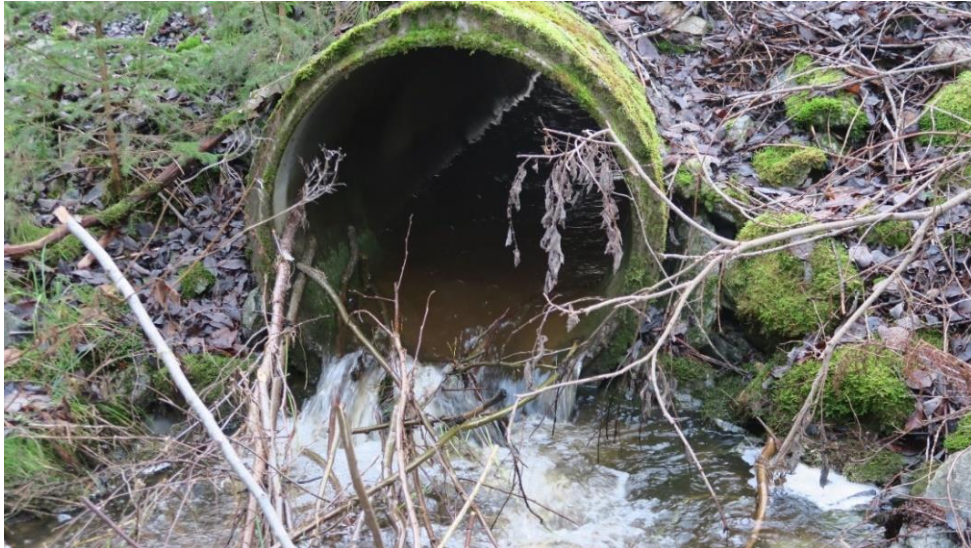
Bild 5. Vägtrumman vid Klockaredalen före åtgärder. Utloppet.

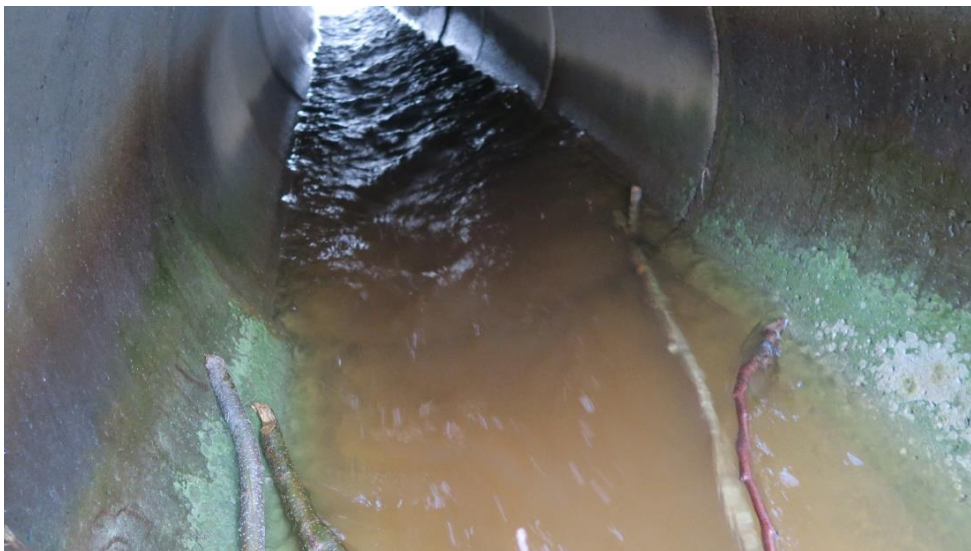
Bild 6. Vägtrumman vid Klockaredalen före åtgärder. Hög vattenhastighet inne i trumman.

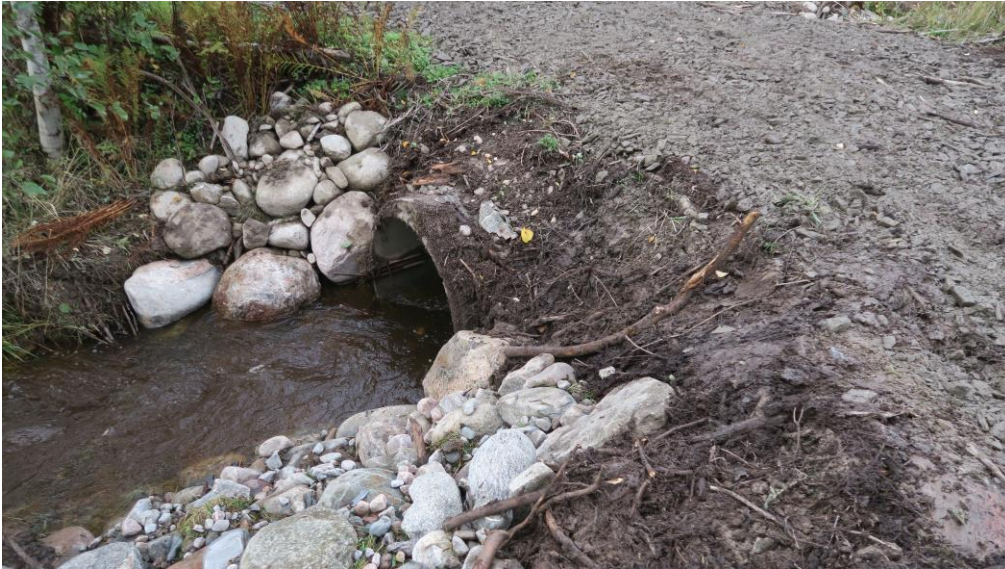
Bild 7. Vägtrumman vid Prästbol efter åtgärder. Inloppet.

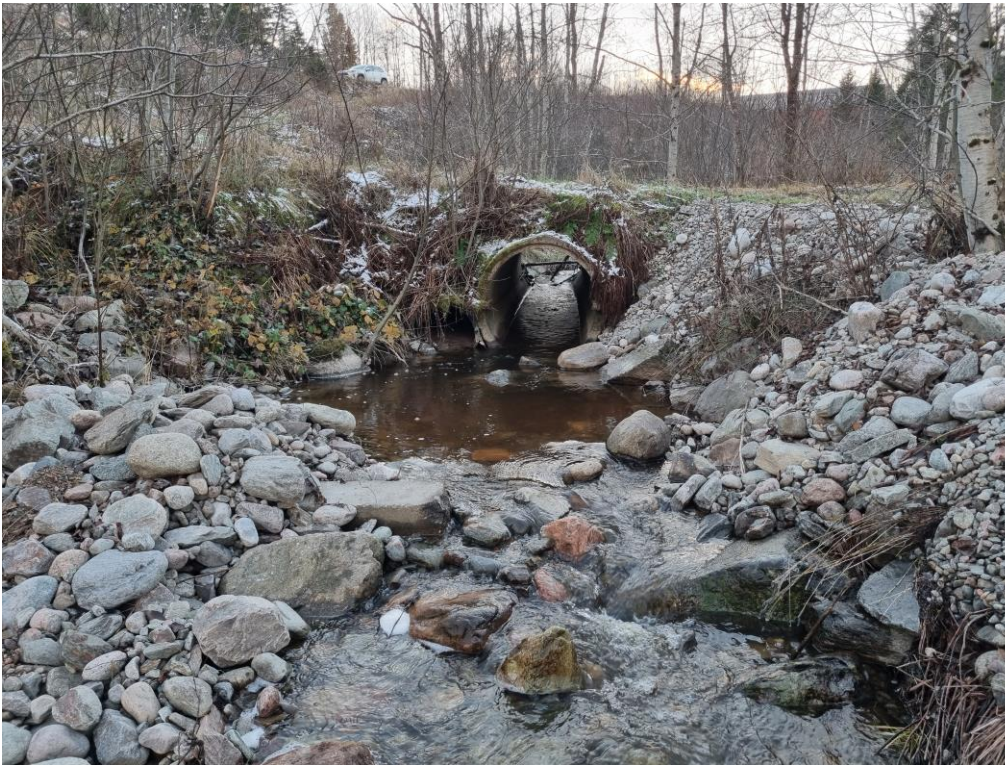
Bild 7. Vägtrumman vid Prästbol efter åtgärder. Utloppet.

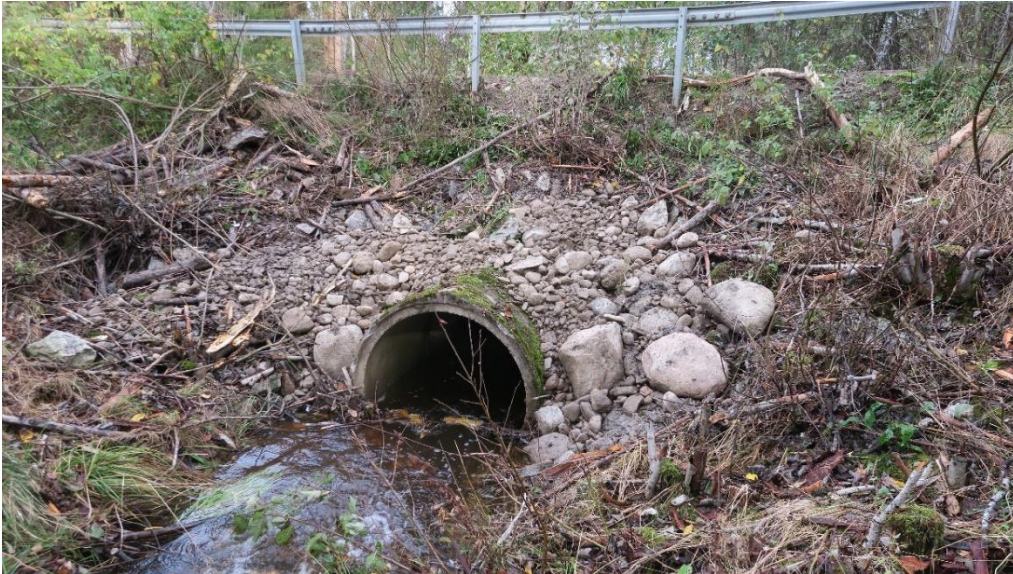
Bild 8. Vägtrumman vid Klockaredalen efter åtgärd. Inloppet.

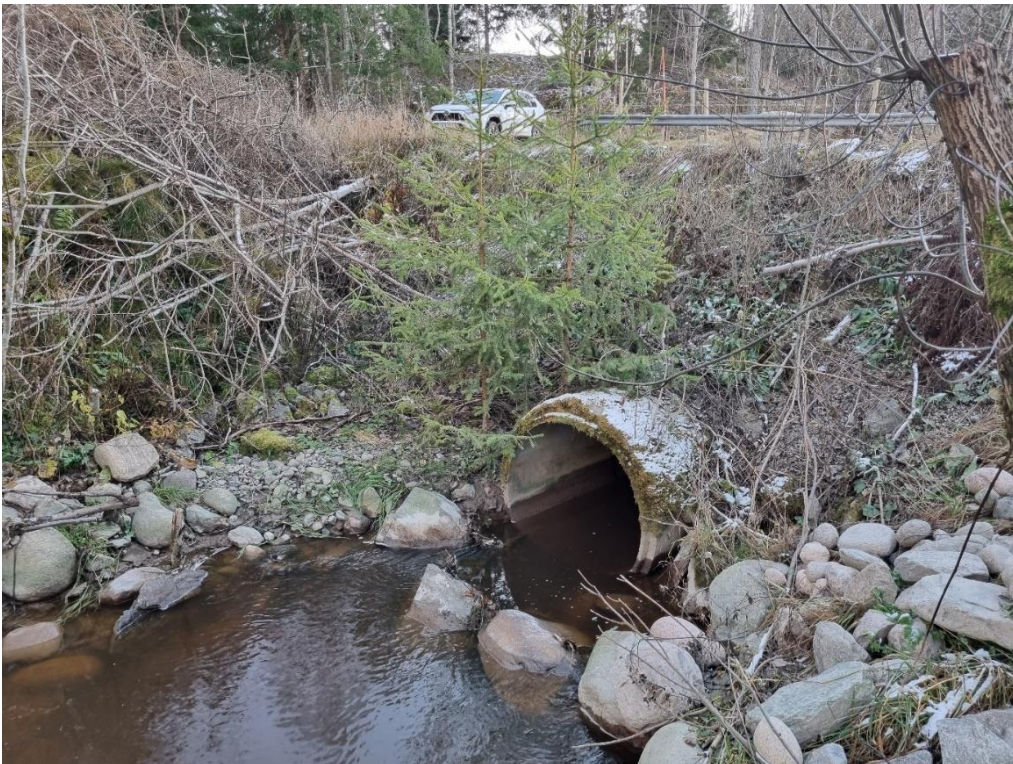
Bild 9. Vägtrumman vid Klockaredalen efter åtgärd. Utloppet.

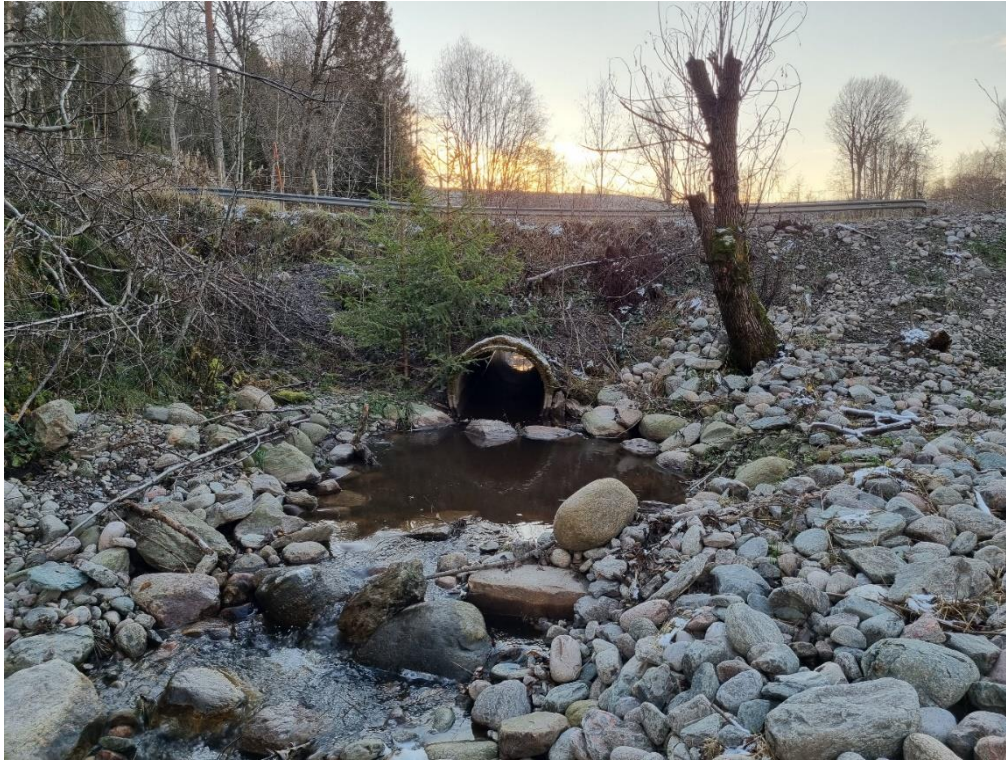
Bild 10. Vägtrumman vid Klockaredalen efter åtgärd. Utloppet.
