# VÄGTRUMMOR I ÅSANEBÄCKEN, Åtgärder i naturvårdssyfte

2017

Gullmarns Vattenråd

## Redovisning av åtgärder i Åsanebäcken

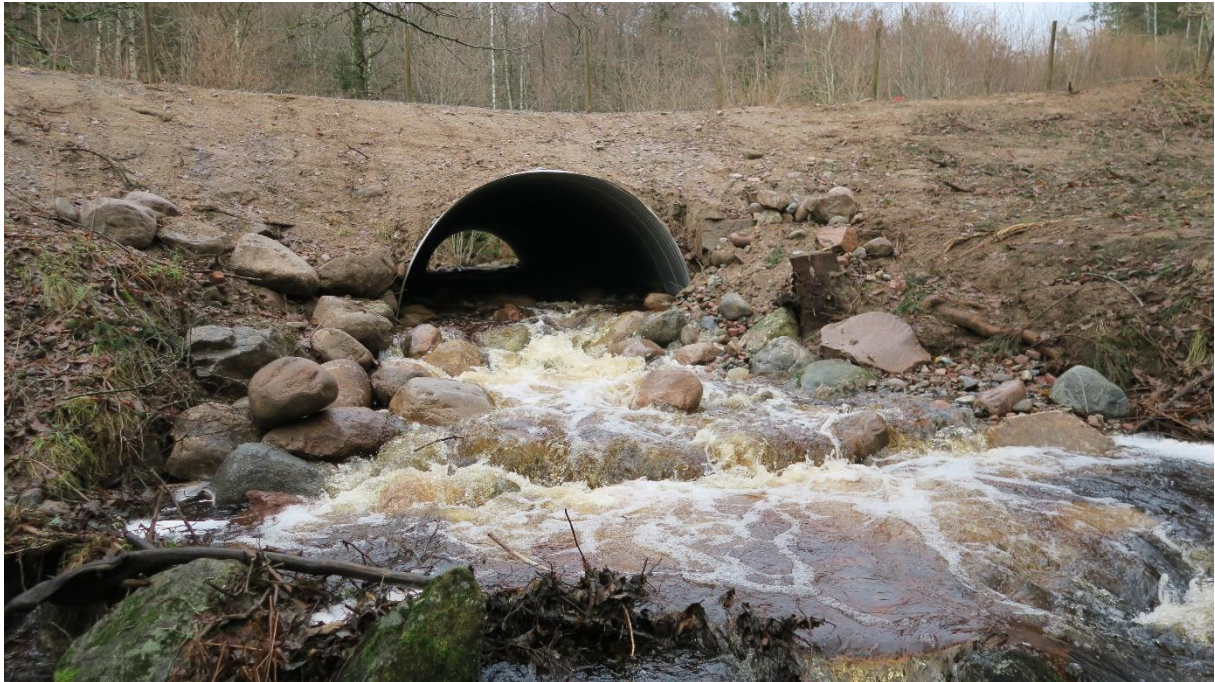
**Bild 1.** Den nedre av vägtrummorna, trumman vid Dalen, efter åtgärdande 2016.

Trumman som är belägen strax öster om Hensbacka vid Dalen åtgärdades 2016 (bild 1 och karta 2). Denna trumma har utgjort ett mycket svårpasserbart hinder för öring och ett definitivt hinder för andra arter. Uppströms vägtrumman finns fina lek- och uppväxtområden för öring. Två partiella, men åtminstone tidvis passerbara hinder (vägtrummor) för öring finns vid Dammhagen, knappt en km uppströms trumman vid Dalen. Dessa objekt har åtgärdats under 2017.

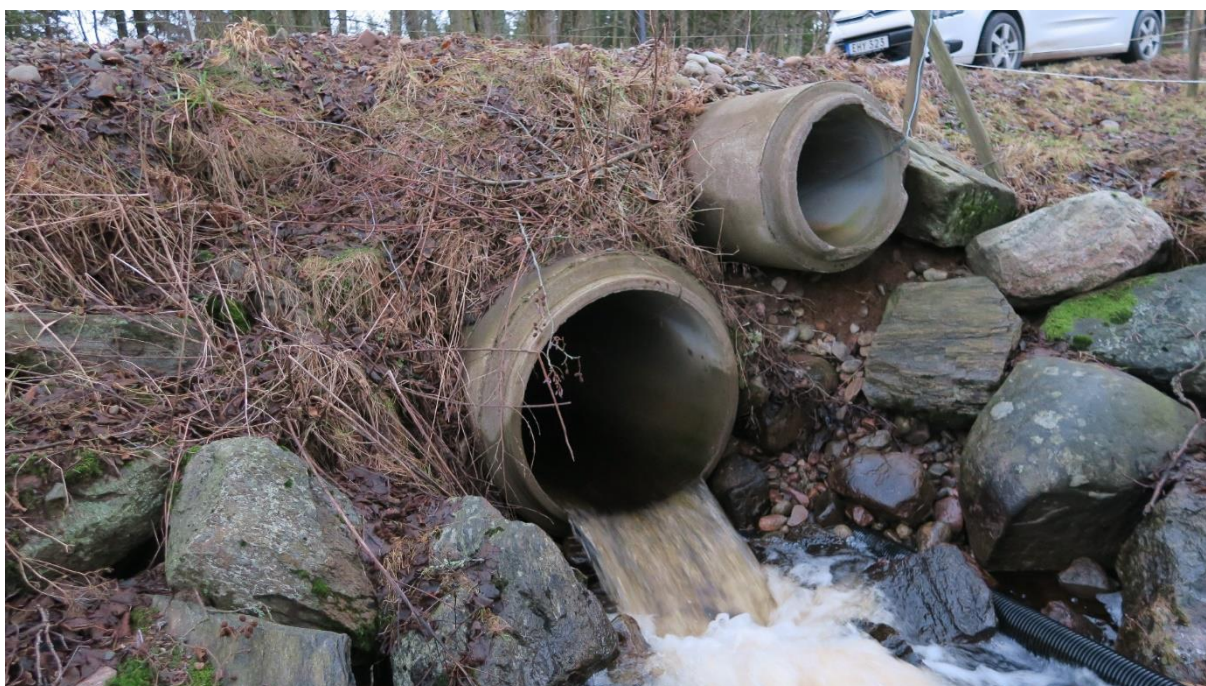
Trumman som byttes ut låg för högt och slutade med ett stalp. Trumman var dessutom underdimensionerad (ø 80 cm). Av denna anledning hade man lagt ytterligare en mindre trumma för att kunna svälja högflöden. Bild 1.

**Bild 2.** Dammhagen 1, före åtgärd.

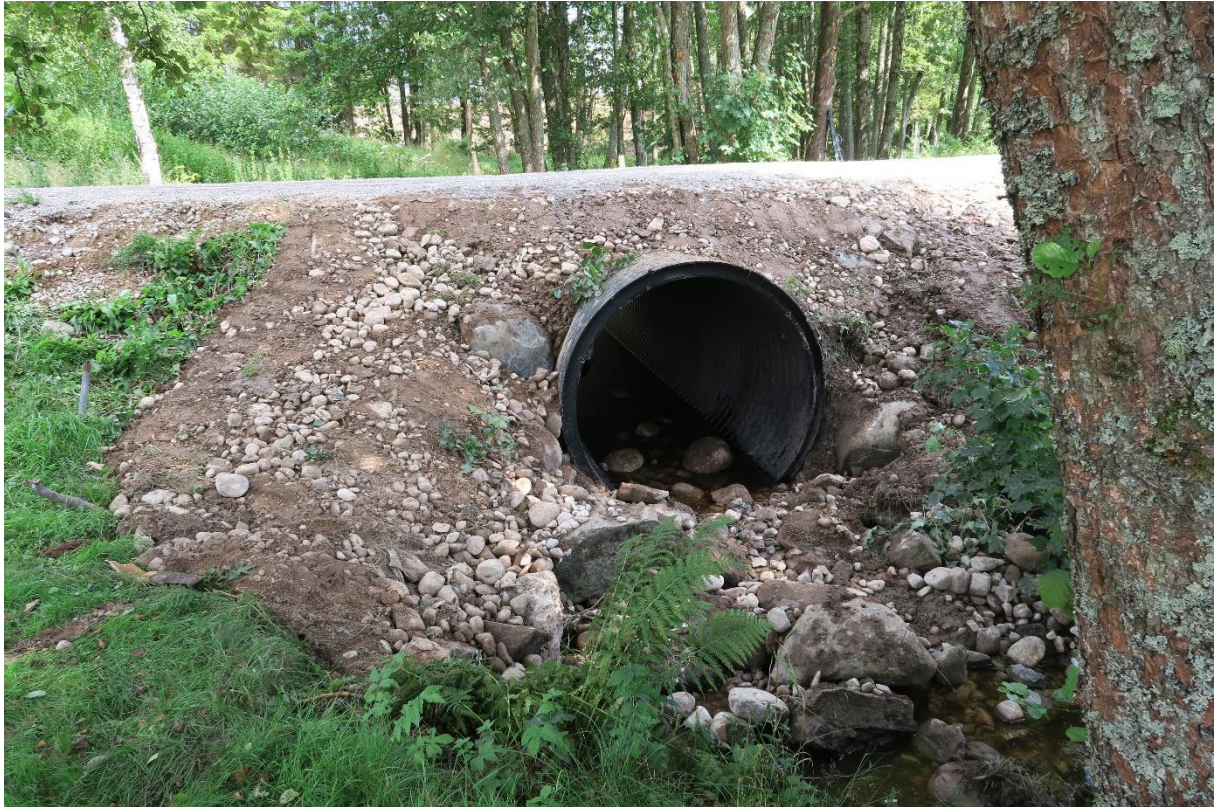
**Bild 3.** Dammhagen 1, efter åtgärd. Lågflöde.

Trumman har nu bytts ut mot en större trumma (ø 140 cm) som grävts ner djupare. Trumman har även försetts med natursten, dels inne i trumman, dels vid utloppet. Bild 3 och 4.

Då befintlig trumma (ø 80 cm) byttes ut mot en ny med mycket större dimension (ø 140 cm), kunde denna även grävas ner riktigt och förses med natursten både inne i och nedströms trumman. Detta medförde att resultatet blev mycket gott sett till naturvårdsnyttan. Dessutom är det viktigt att påtala att markägaren/väghållaren nu fått en trumma som är dimensionerad så att den klarar både dagens högflöden och framtida högflöden.

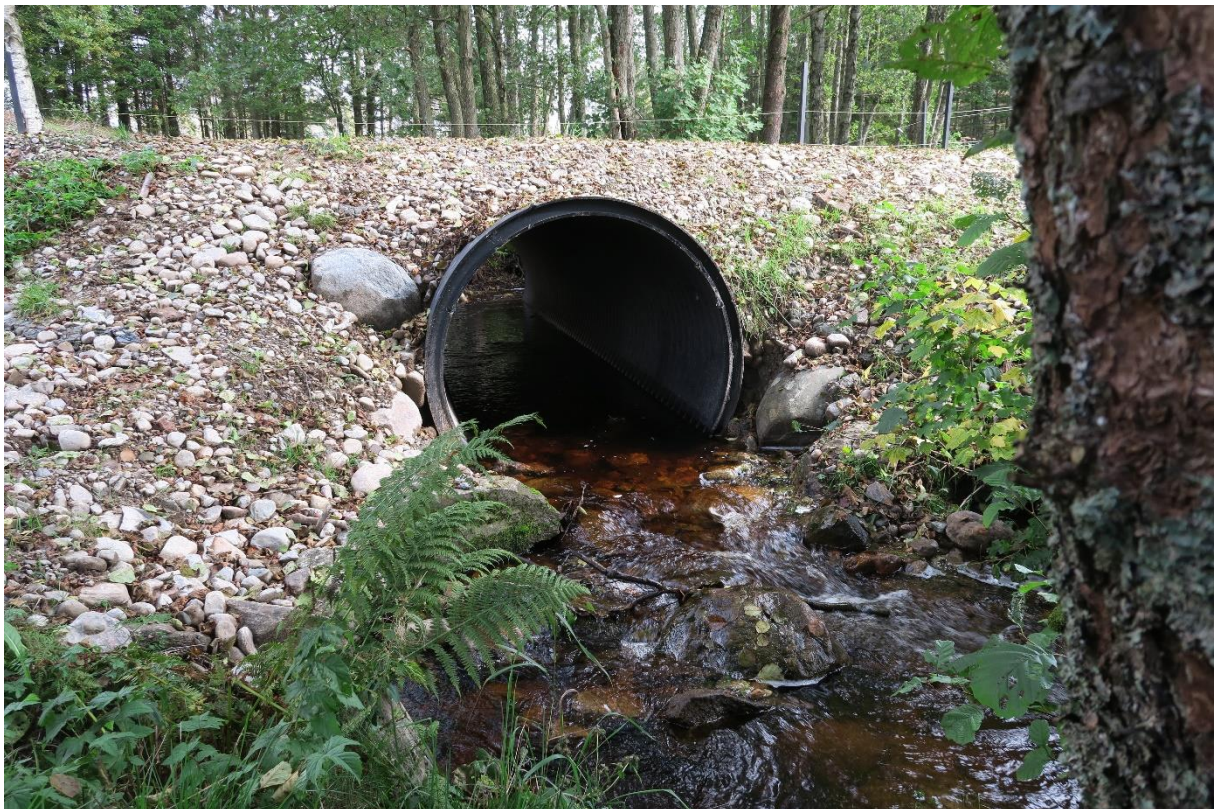
**Bild 4.** Dammhagen 1, efter åtgärd. Medelflöde.

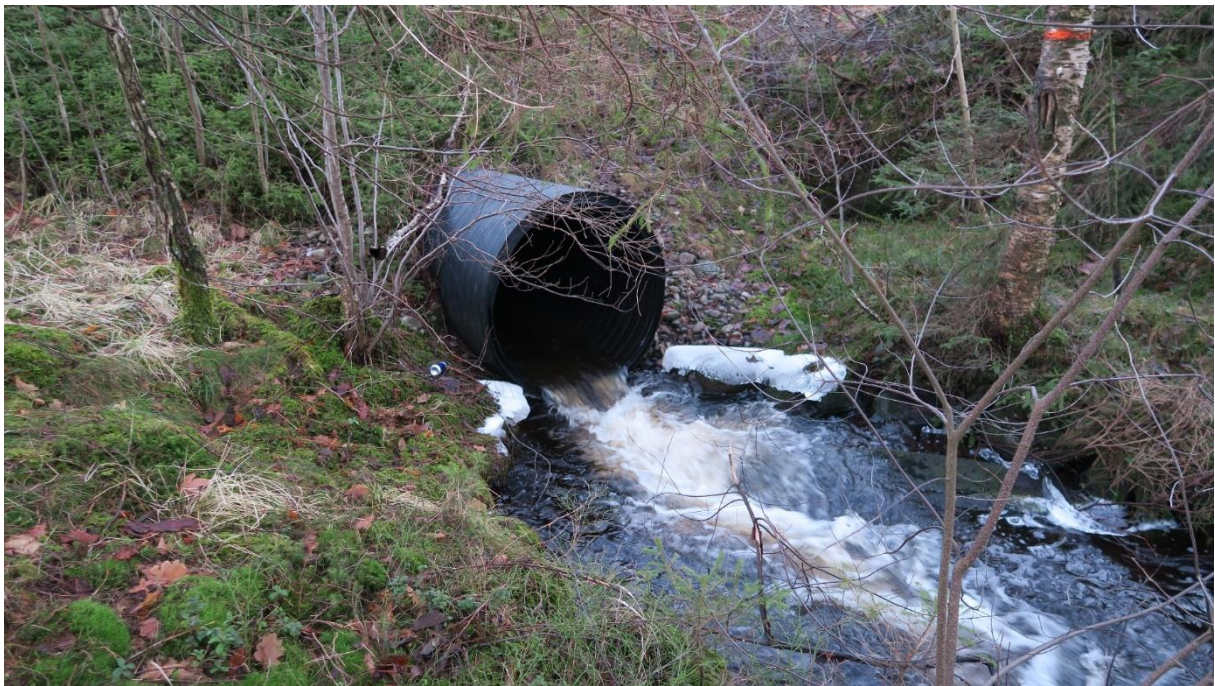
Befintlig trumma ligger för högt och med för hög lutning. Trumman slutar med ett stalp. Bild 5.

**Bild 5.** Dammhagen 2, före åtgärd.

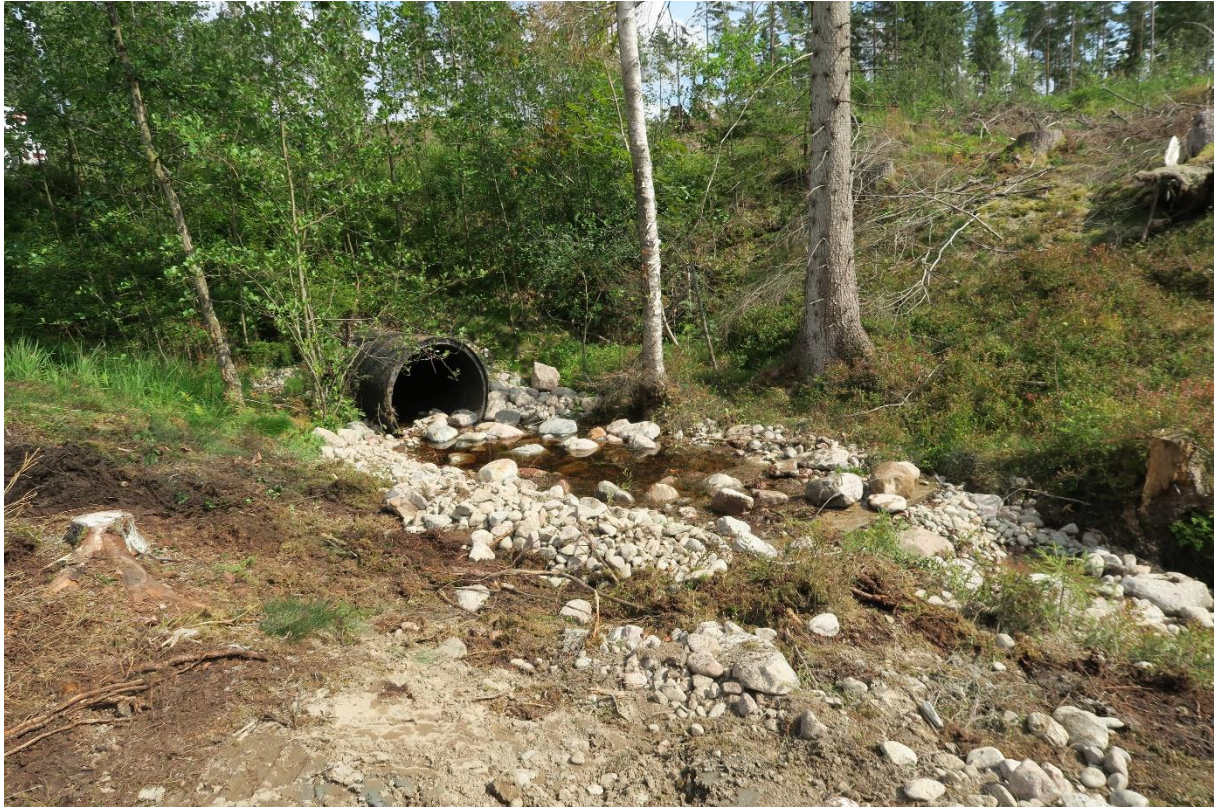
**Bild 6.** Dammhagen 2, efter åtgärd. Lågflöde.

Den åtgärd som utfördes var att bäckens botten på nedströmssidan höjdes upp med natursten och stengardister. Natursten lades även inne i trumman. Bild 6 och 7.

Denna trumma byttes inte ut då den har en ganska bra dimension (ø 120 cm). Åtgärdandet skedde i stället genom att botten och vattenytan på nedströmssidan höjdes upp med natursten och stengardister. Sten lades även inne i trumman. Även detta resultat blev gott, men eftersom trumman hade kraftig lutning är vattenhastigheten fortfarande relativt hög i trummans övre del. På grund av trummans lutning får höjningen av botten och vattenyta nedströms inte full effekt i trummans övre del. Resultatet avseende trummans nedre del och vid trummans utlopp är dock mycket tillfredsställande. Det har så att säga blivit så bra som det kan bli med denna åtgärd. För att få ett ännu bättre resultat skulle man behövt gräva upp och lägga om, alternativt byta ut trumman. En sådan lösning skulle dock blivit kostsamare.

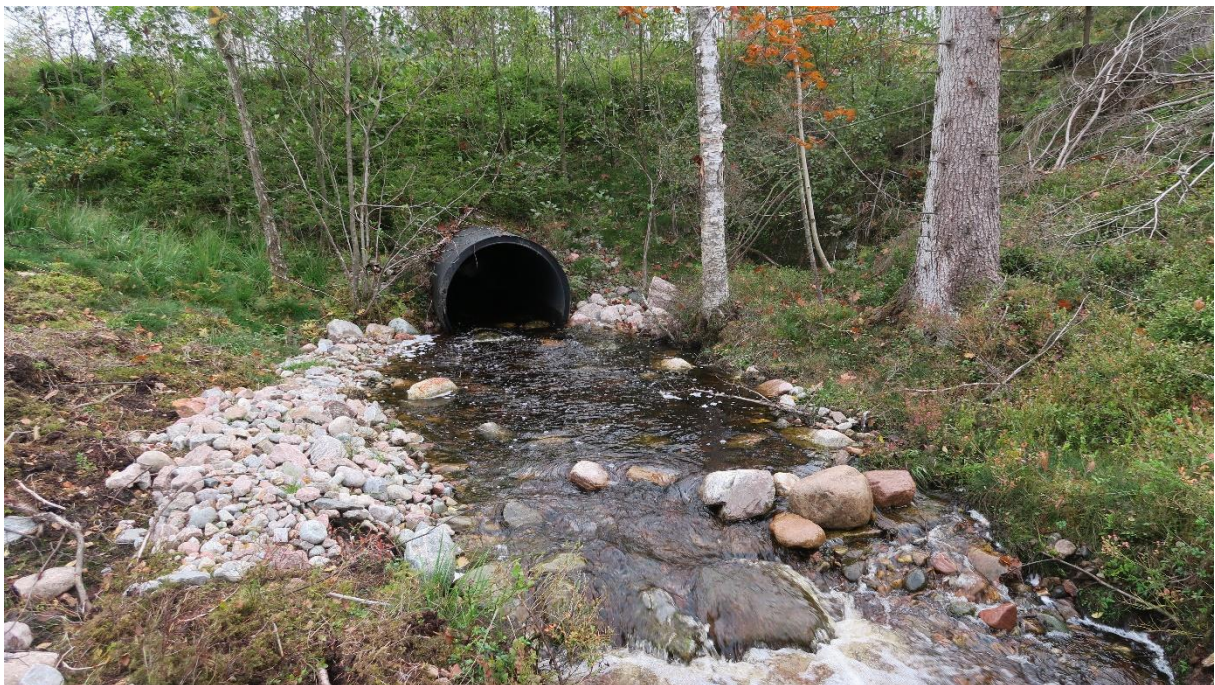
**Bild 7.** Dammhagen 2, efter åtgärd. Medelflöde.
