Biotopkartering Lillån uppströms Nyckelvattnet

med övergripande förslag på
fiske- och naturvårdsåtgärder

Färgelanda kommun

Rapportens datum: 2025-10-25

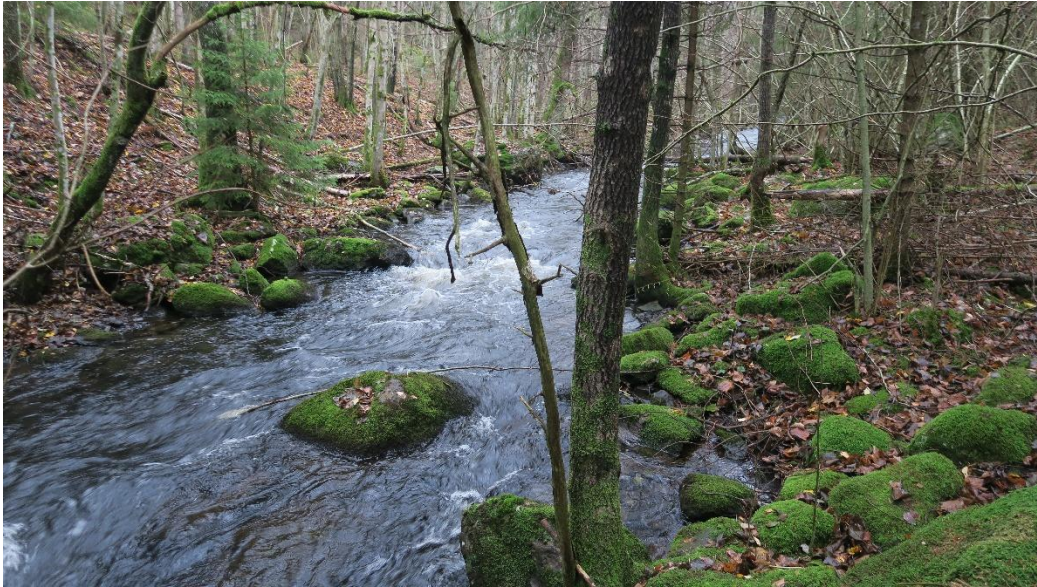
Bild 3. Parti av Fällälven mellan Nyckelvattnet och Pipevägen. Notera att vattendraget är rensat på stor sten.

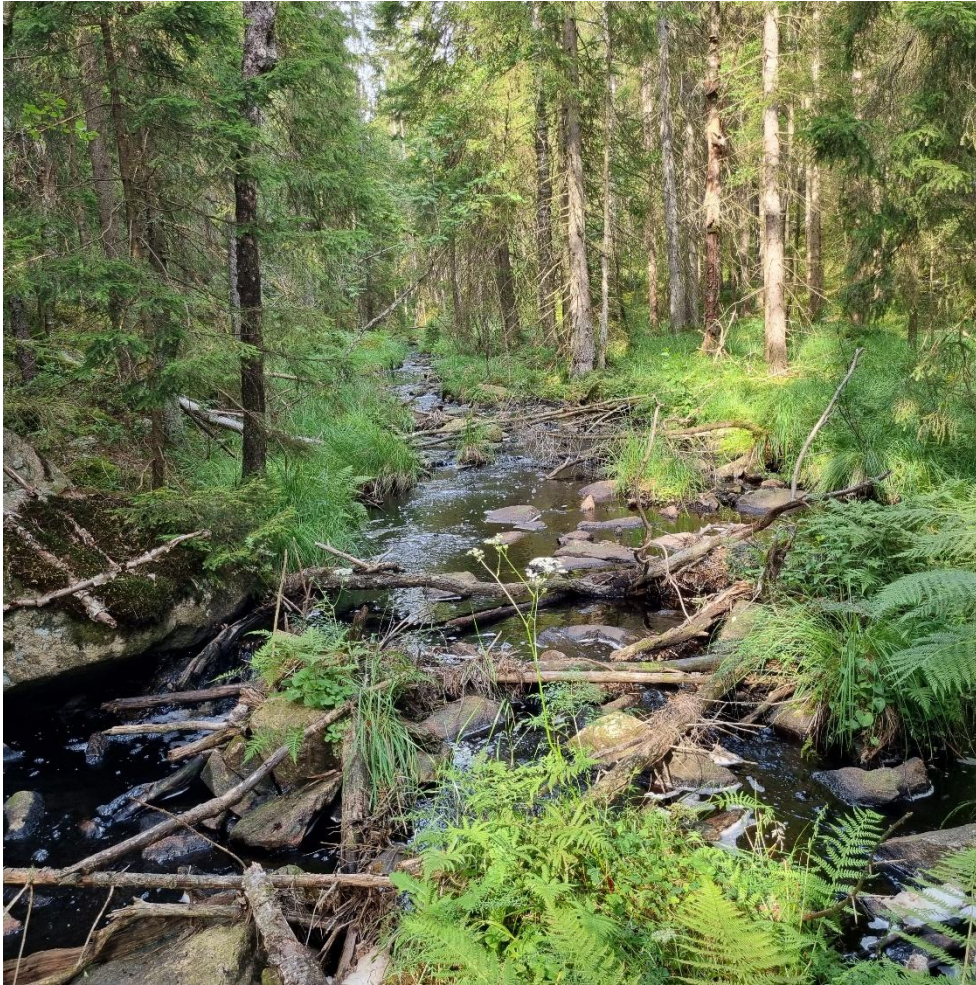
Bild 5. Parti av Martas bäck. Notera mängden död ved i vattendraget.

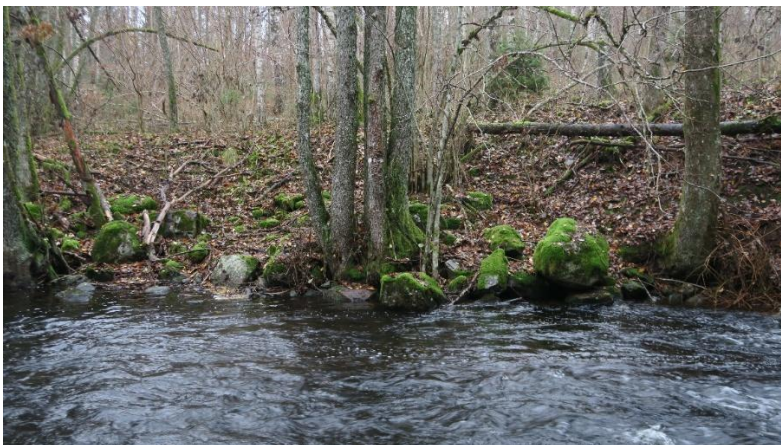
Bild 6. Rensad sträcka i Fällälven.

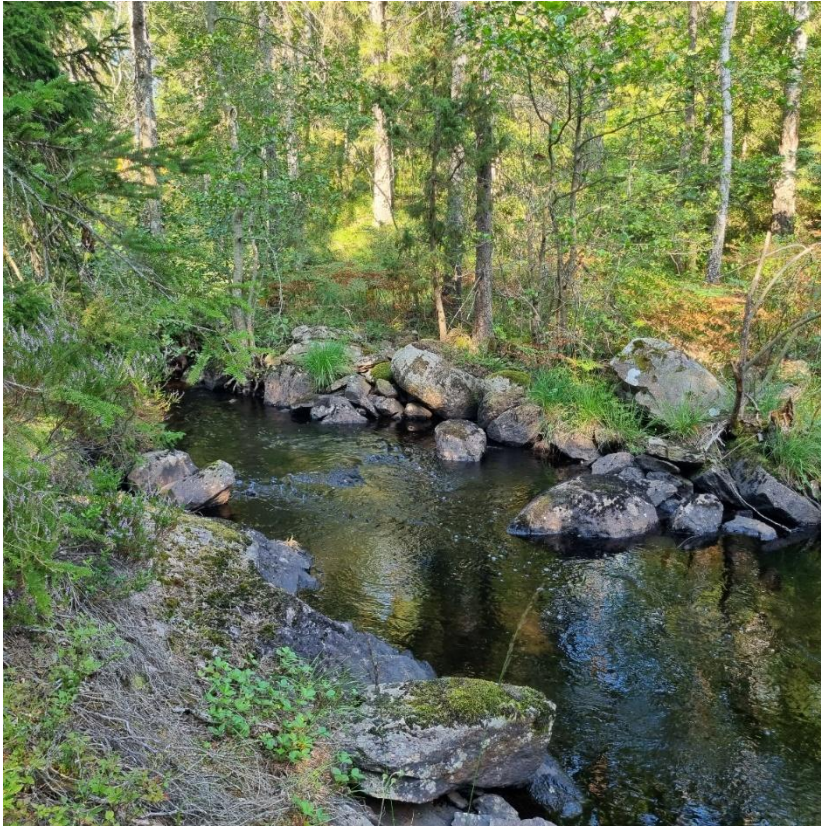
Bild 7. Rensad sträcka i Lillån mellan Lillesjön och Nordängssjön.

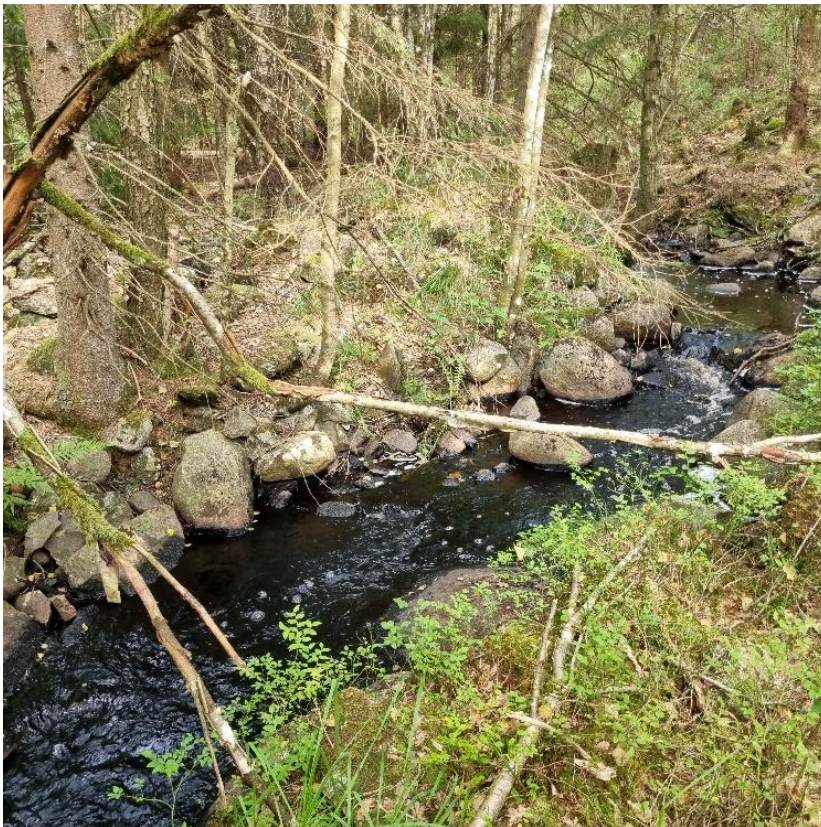
Bild 8. Rensad sträcka i Martas bäck.

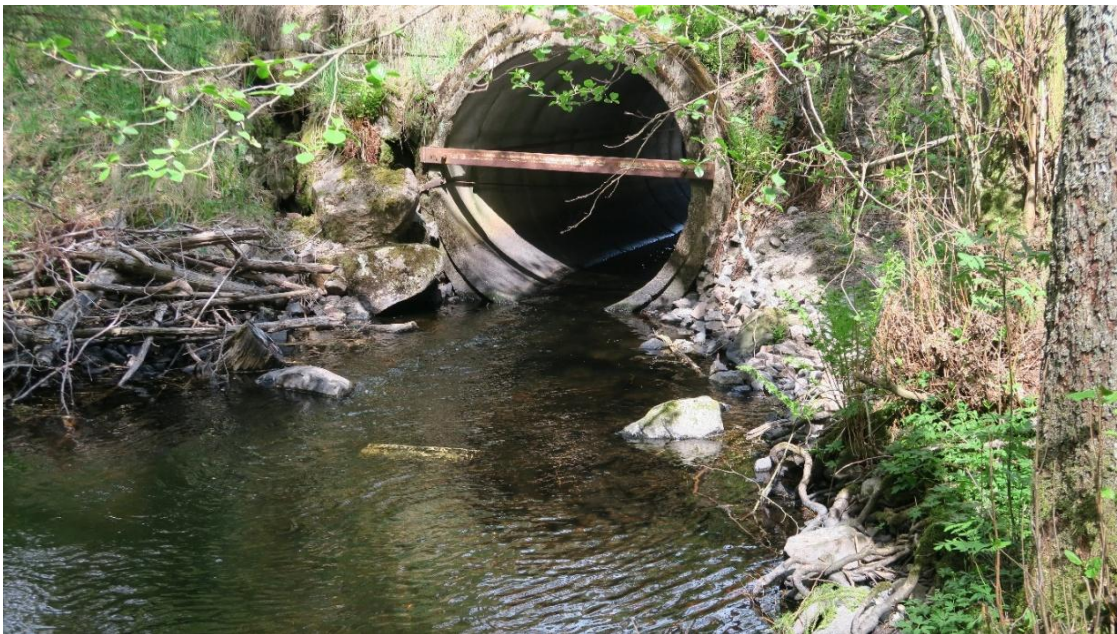
Bild 16. Vägtrumman i Fällälven vid Pipevägen år 2020 (hinder D1). Vägtrumman åtgärdades som vandringshinder 2017, då en tröskel anlades nedströms och bäckbotten höjdes så att stalpet (fallet i utloppet) togs bort.

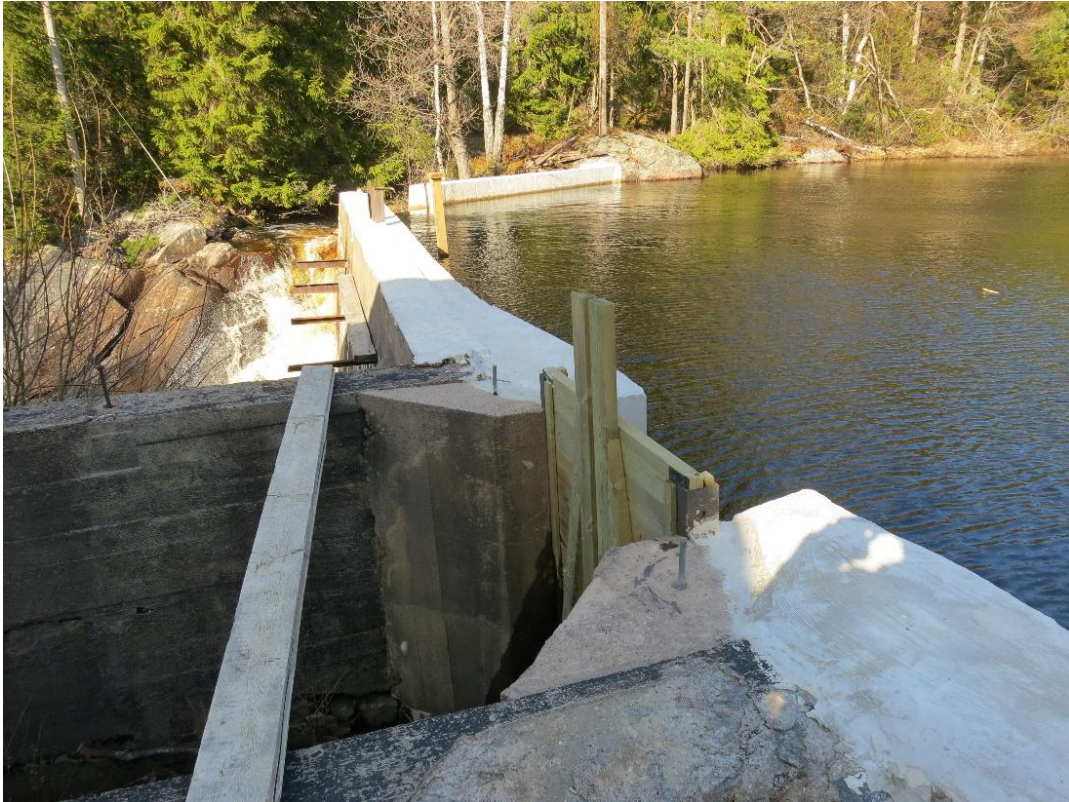
Bild 17. Kraftverksdammen i Nedre Idetjärnen (hinder D4). Bilden tagen 2013.

- I detta uppdrag har det inte utretts huruvida fisk kan passera kraftverksdammen vid Idestrom eller de bägge regleringsdammarna D5 och D7 uppströms (går inte att se huruvida bottenluckorna är passerbara för fisk). Vid en äldre inventering (2013) hade en renovering påbörjats av kraftverket och situationen bedömdes då vara oklar avseende vattenframrinning, reglering och passerbarhet. Det kan dock vara så att denna fråga har hanterats i den nationella planen för vattenkraft och att det därför kan finnas tillfredsställande svar och lösning på dessa frågor. Eventuella frågetecken behöver dock klargöras. Vid ett besök vid vattendraget uppströms under augusti 2025 konstaterades att vattennivån i Nedre Idetjärnen var mycket låg och det framgick att vattenståndsfluktuationerna varit stora (bild 32).

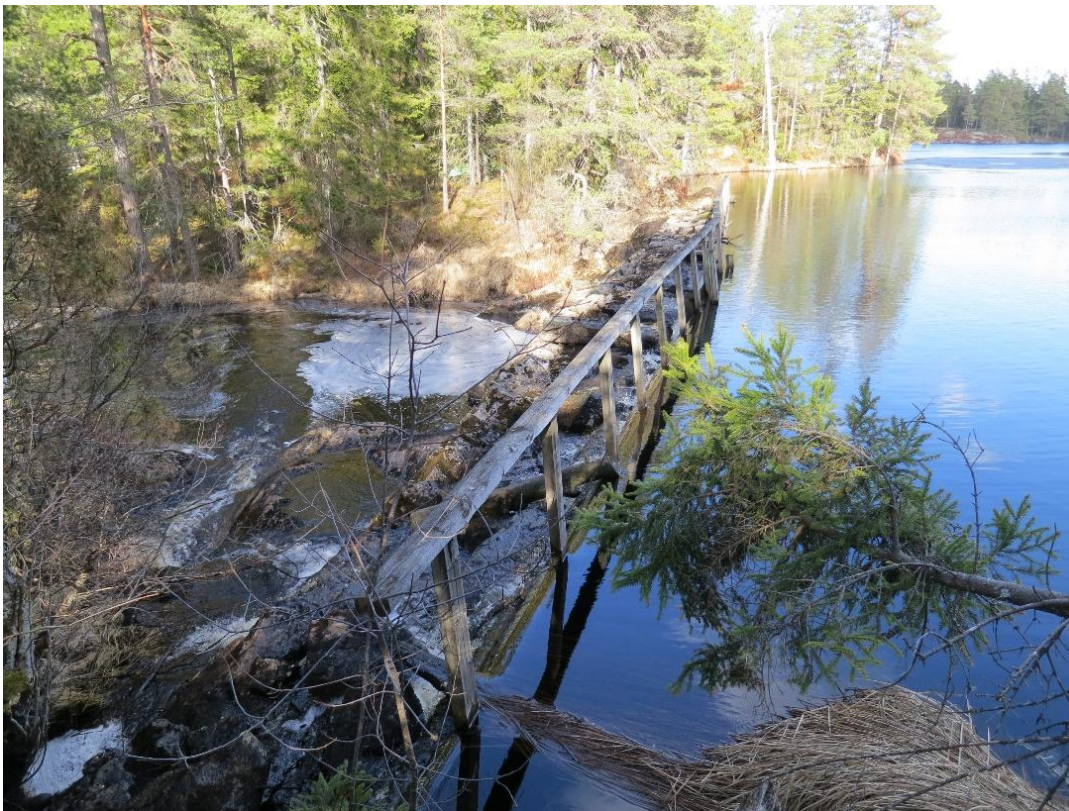
Bild 18. Regleringsdammen i Nedre Idetjärnen (hinder D5). Bilden tagen 2013.

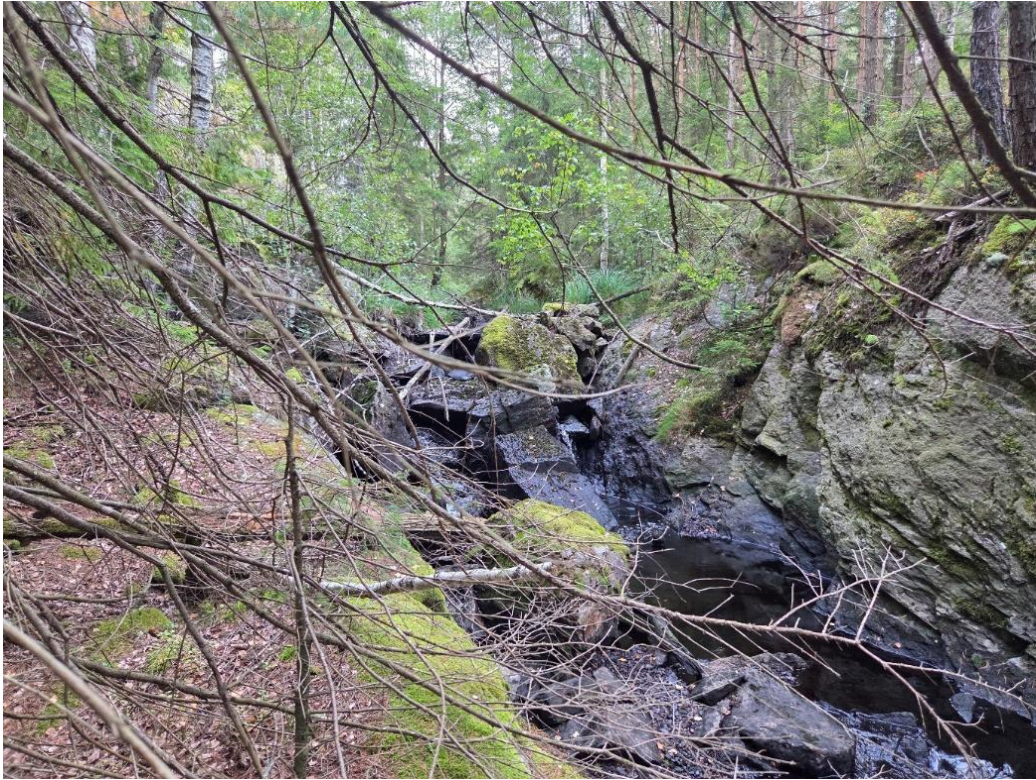
Bild 19. Naturligt fall, kombinerat med någon form av anlagda stenar (äldre dato) i bäcken mellan Nedre och Övre Idetjärnen (hinder D6). Bilden tagen 2025.

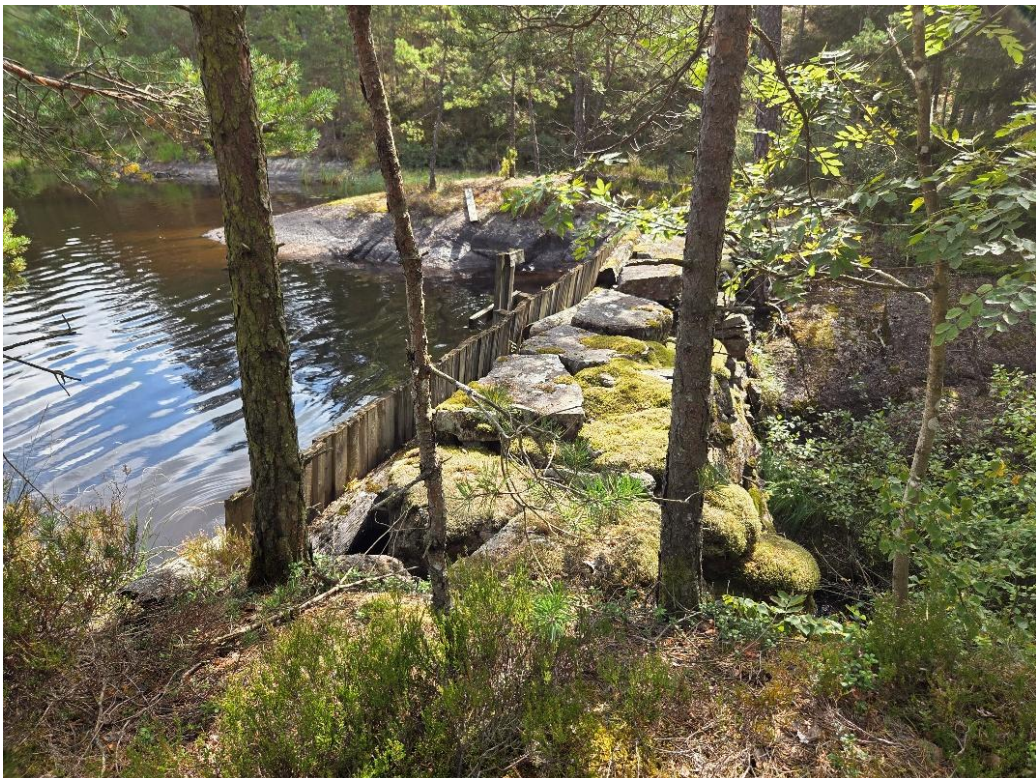
Bild 20. Regleringsdamm i utloppet av Nedre Idetjärnen (hinder D7). Bilden tagen 2025.

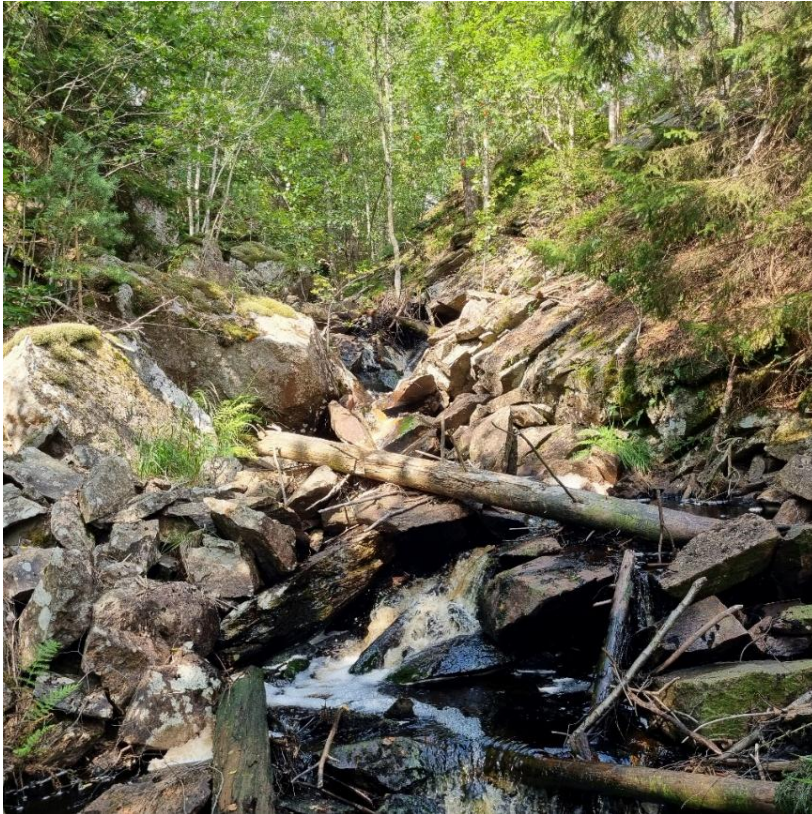
Bild 21. Fallet vid Martas bäcks utlopp i Kvarnemadssjön (hinder D8).

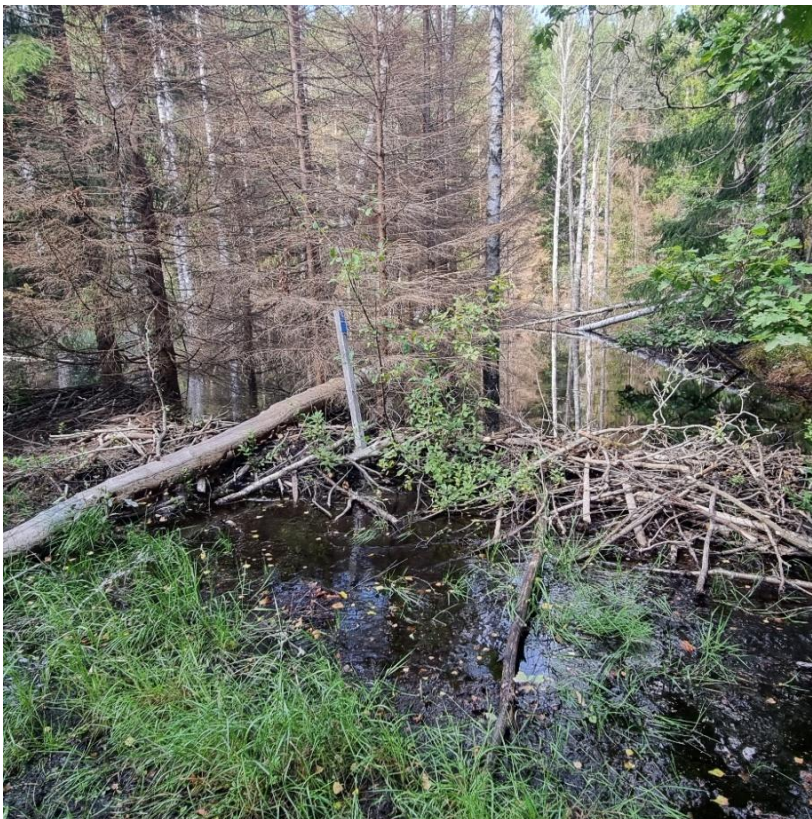
Bild 22. Bäverdämme strax uppströms grusvägen mot Jolsäter (hinder D11).
Bilden tagen 2024.

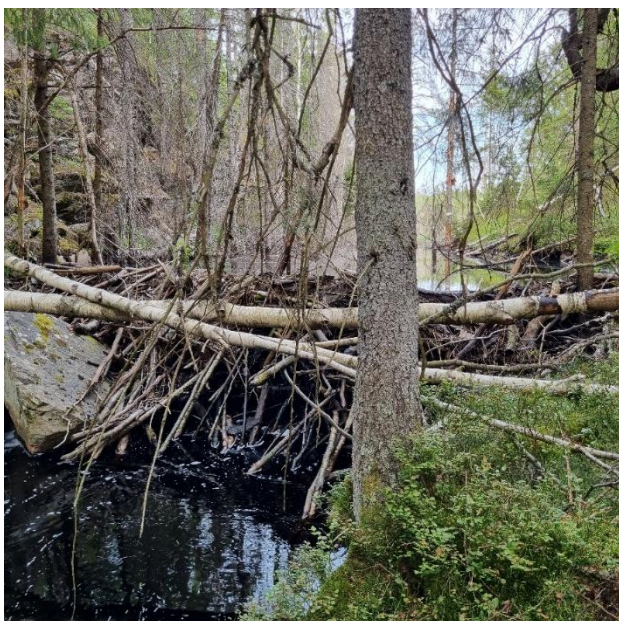
Bild 23. Bäverdämme i Martas bäck (D16). Bild från 2024.

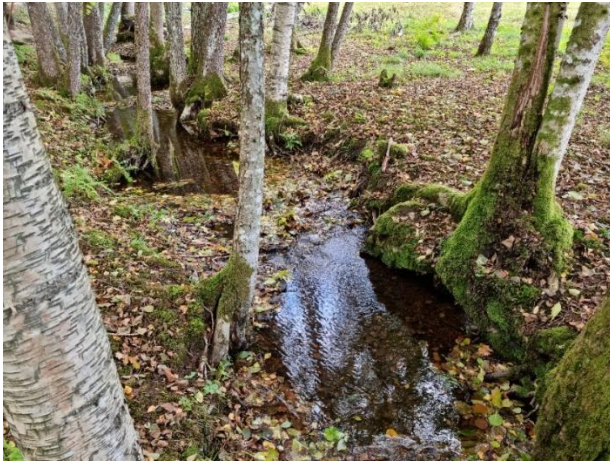
Bild 25. Mindre bäck vid Buxåsen. Bäckens har visat sig torka ut under torrperioder.

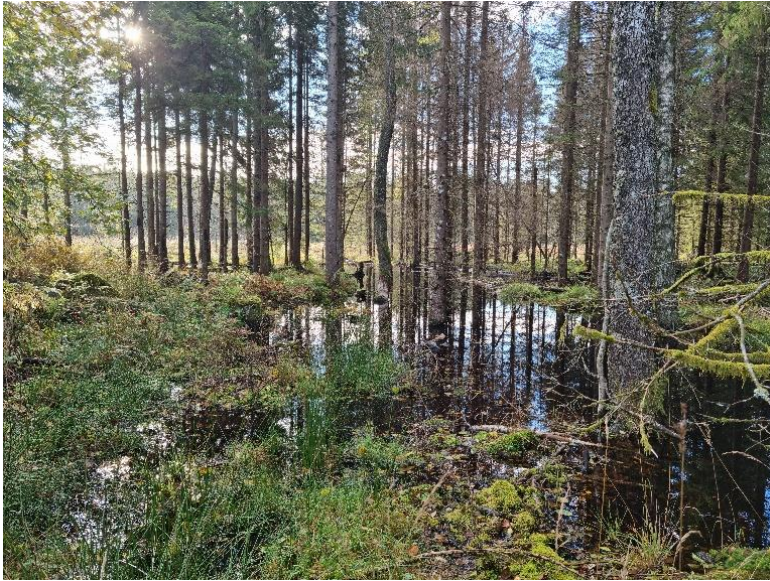
Bild 27. Parti av Ladmalsbäcken nedströms grusvägen mellan Bollungen och Jolsäter. Bäverdämd sträcka.

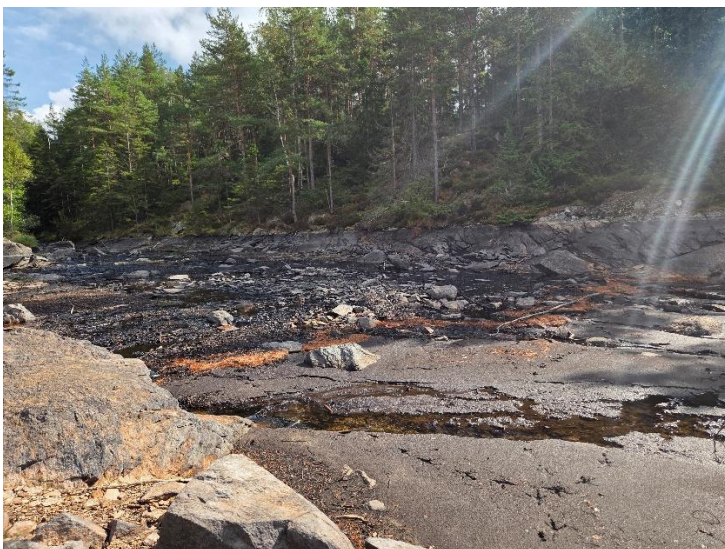
Bild 32. Lillåns utlopp i Nere Idetjärnen augusti 2025.
