Nio vattendrag inom Örekilsälvens avrinningsområde en kunskapssammanställning

Dals Eds, Färgelanda och Munkedals kommuner

2018

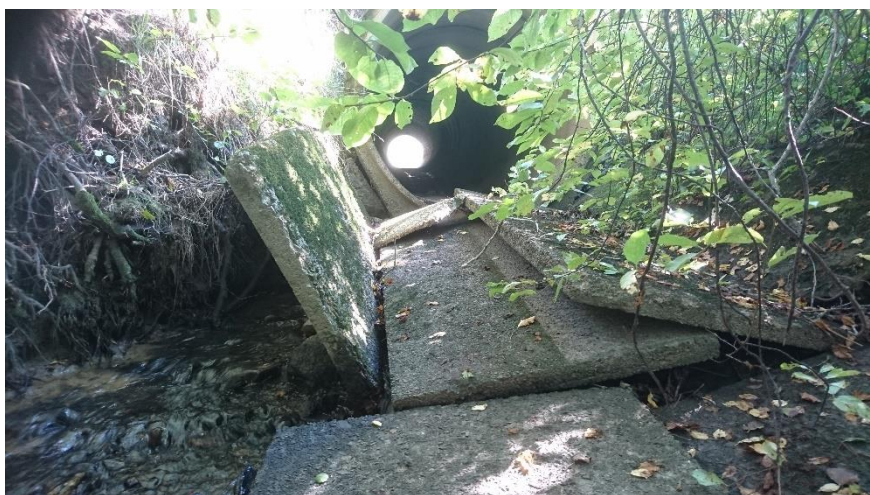
Bild 2. Krokstadsbäcken, hinder D1, trumma väg 928.

Samtliga i tabell 2, angivna vägtrummor utgör partiella vandringshinder för öring. De är dock passerbara vid högre flöden. När det gäller passerbarheten för svagare simmare; ex. mört, bedöms hindren vara svårforcerade.

Nr	Namn	N-koordinat	E-koordinat	Typ	Fallhöjd m	Mört	Öring
D1	Väg 928	6507164	313091	Vägtrumma	0,4	2*	1
D2	Grusväg	6506722	313179	Vägtrumma	0,2	2*	1
D3	Traktorväg	6506279	313918	Vägtrumma	0,2	2*	1

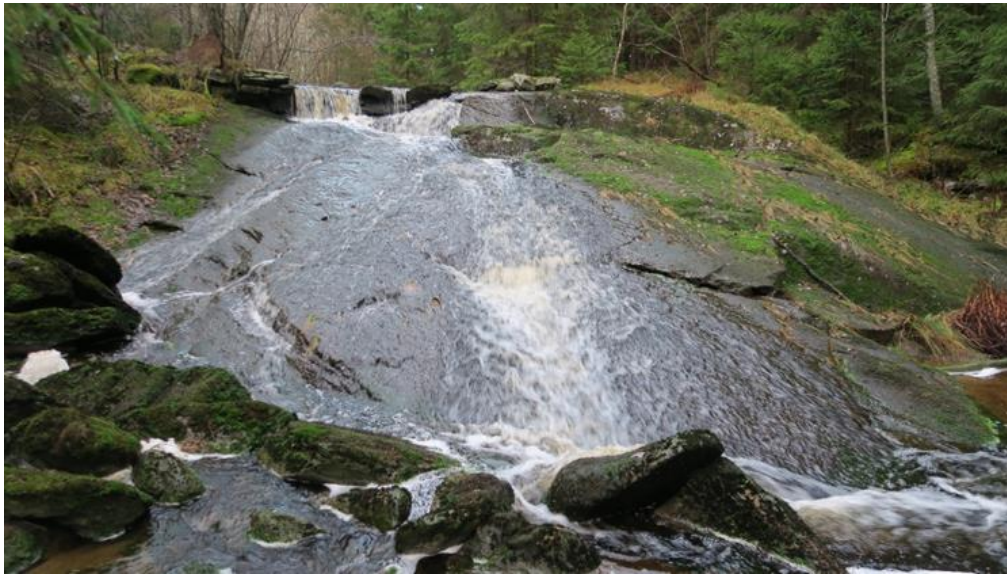
Nr	Namn	N-koordinat	E-koordinat	Typ	Fallhöjd m	Mört	Öring
D1	Nedre falllet*	6518350	314603	Naturligt	-	2	1
D2	Mellanfalllet	6518433	314654	Naturligt	-	2	1
D3	Övre falllet	6518613	314654	Naturligt	-	2	1
* svårpasserbart

Bild 5. Naturligt fall över hållar. Hinder D1. Hindret försvåras betydligt av den anlagda tröskel som finns högst upp på hållen.

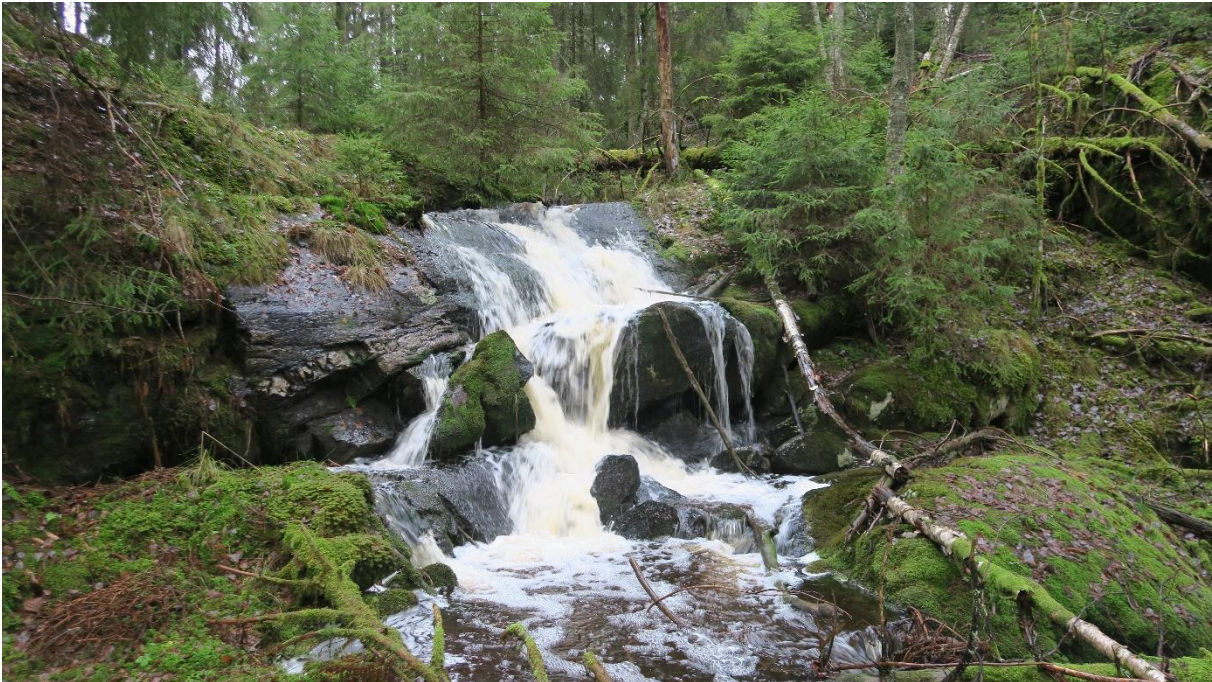
Nr	Namn	N-koordinat	E-koordinat	Typ	Fallhöjd m	Mört	Öring
D1	Skogsväg NO Prästbol	65211077	317772	Vägtrumma	0,1-0,4	2	1
D2	Lokalväg Klockaredalen	6520866	317305	Vägtrumma	0,15	2	1
D3	Lokalväg Knatten	6520721	316875	Vägtrumma	0,5	1	1
D4	Lokalväg Kallerud	6520895	316412	Vägtrumma	0,15	2	1
D5	Kallerud	6521114	316470	Vattenfall	6	2	2
D6	Lokalväg Bråten	6521367	317972	Vägtrumma	0,2	1	0
D7	10 m ovan Brätenvägen	6521376	317972	Vattenfall	2,5	2	1
D8	3 km N Torrskogen	6521663	317904	Vattenfall	4	2	2
D9	Forsravin N Torrskogen	6521699	317853	Fall och forsområde	20	2	2

Bild 9. Gesätersbäcken. Vattenfall i Torrskogengreinen (D8).

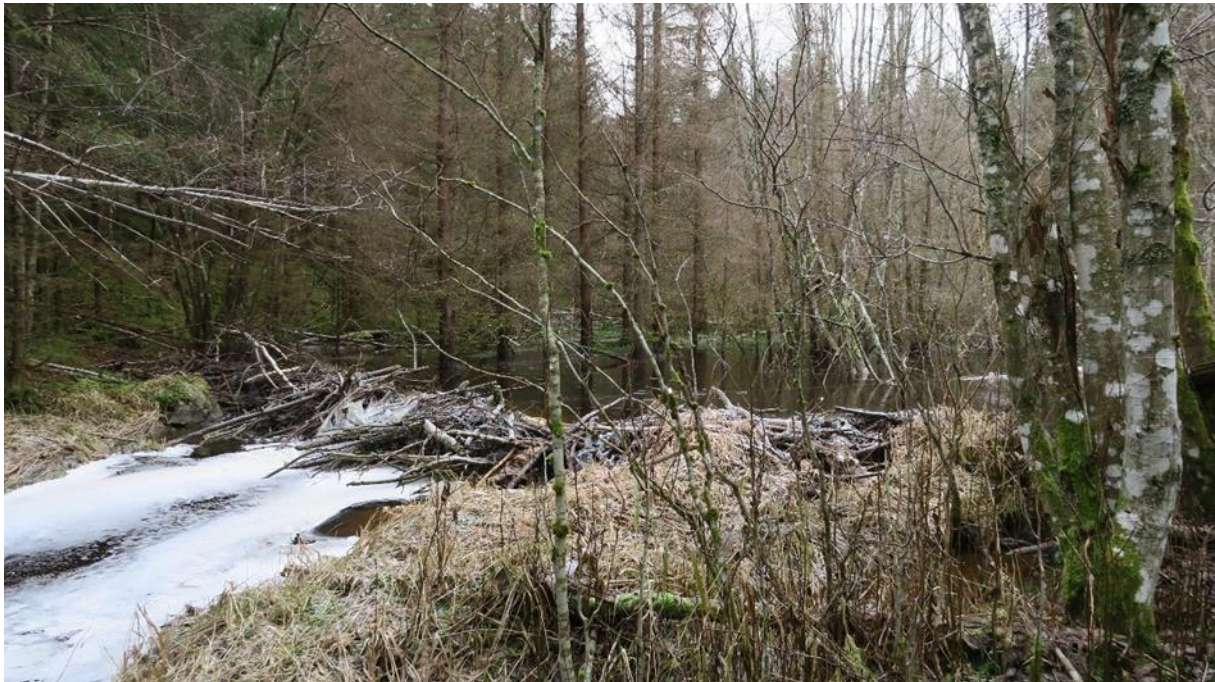
Det naturliga vattenfallet nedan Uddalen utgör ett svårpasserbart hinder för öring, men bedöms ändå kunna vara passerbart vid högre vattenflöden. Övriga arter förutom ål, lär dock inte kunna klara detta hinder. Nedan vattenfallet finns också två bäverdämmen (2016) som utgör vandringshinder. Även skog och strömsträckor är indämda på dessa platser.

Bild 10. Bäverdämma nedströms vattenfallet Uddalen (2016).

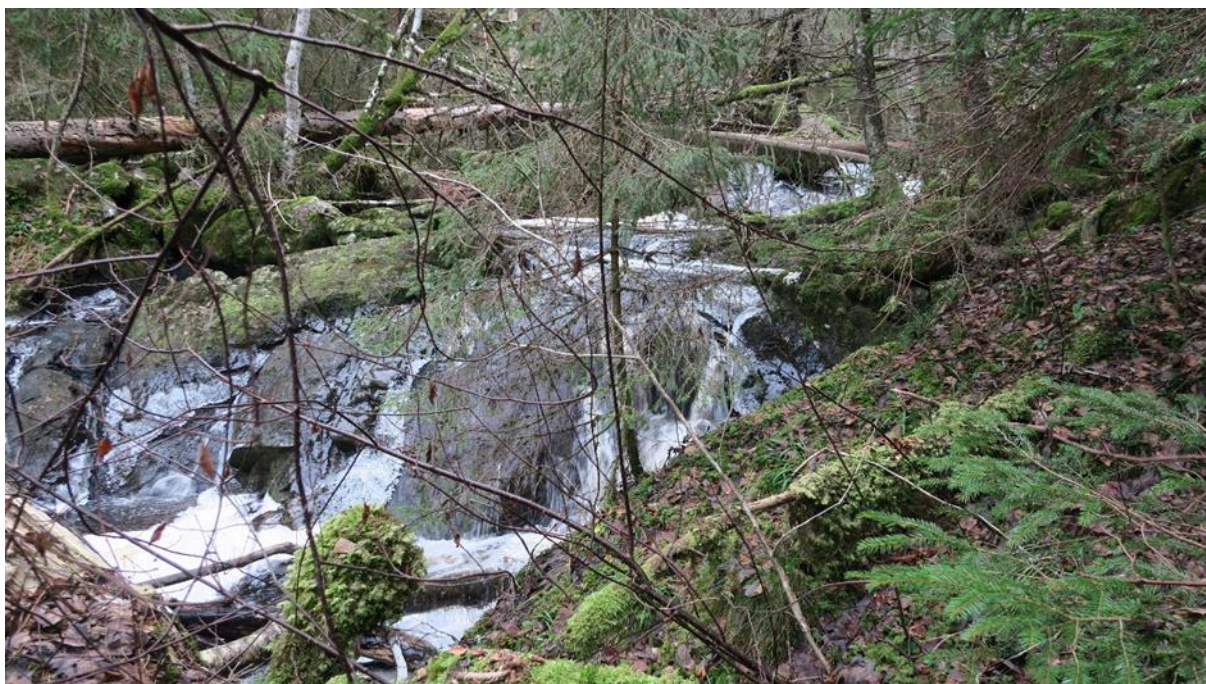
Bild 11. Vattenfallet nedan Uddalen.

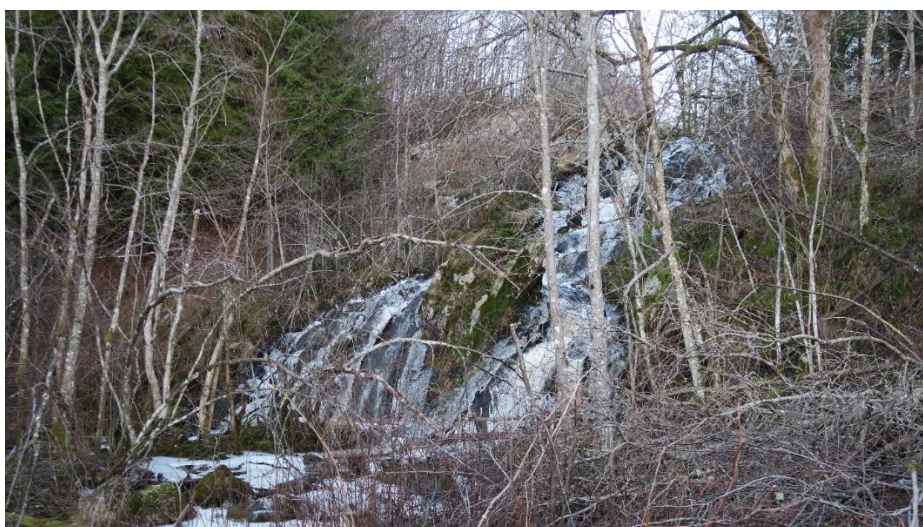
I Näsbönbäcken finns ett vandringshinder och det är det naturliga vattenfallet vid Näsbö. Vattenfallet är högt och utgör definitivt hinder för alla fiskarter förutom ål (ålyngel).

Bild 13. Vattenfallet vid Näsbö.

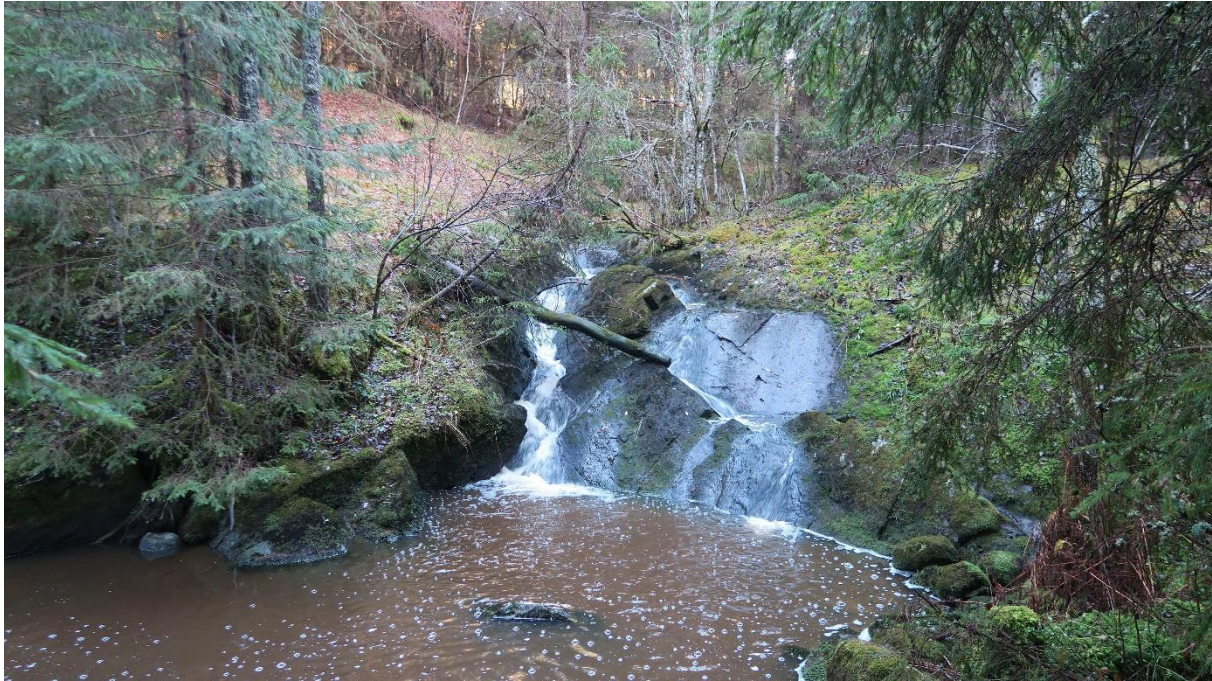
Bild 16. Fjällabäcken. Naturligt vattenfall. Svårpasserbart vandringshinder (D4).

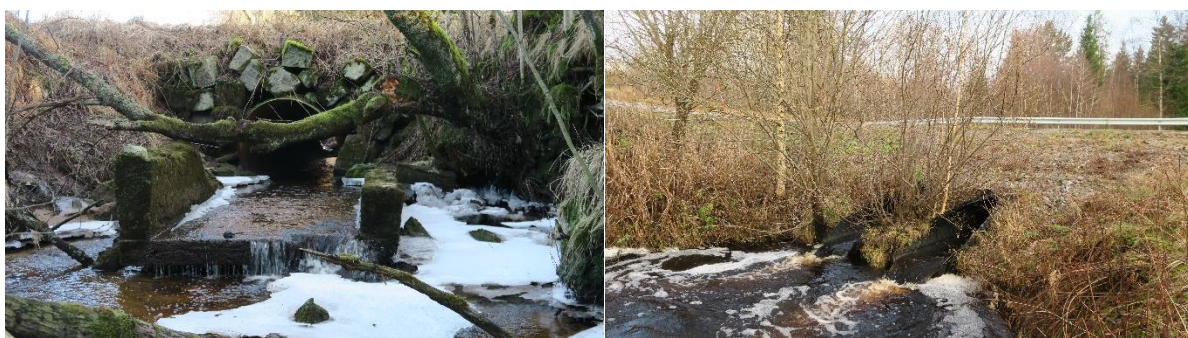
Nr	Namn	N-koordinat	E-koordinat	Typ	Fallhöjd m	Mört	Öring
D1	Grusvägen	6527354	325801	Vägtrumma	0,3	2*	1
D2	Väg 2110	6527380	326270	Vägtrumma	0,3	2*	1
D3	Vattenfall	6527863	326826	Naturligt	2,5	2*	1
* svårbedömt

Bild 18. Vandringshinder D1 (vänster bild) och D2 i bäck vid Hästhagen (vägtrummor).

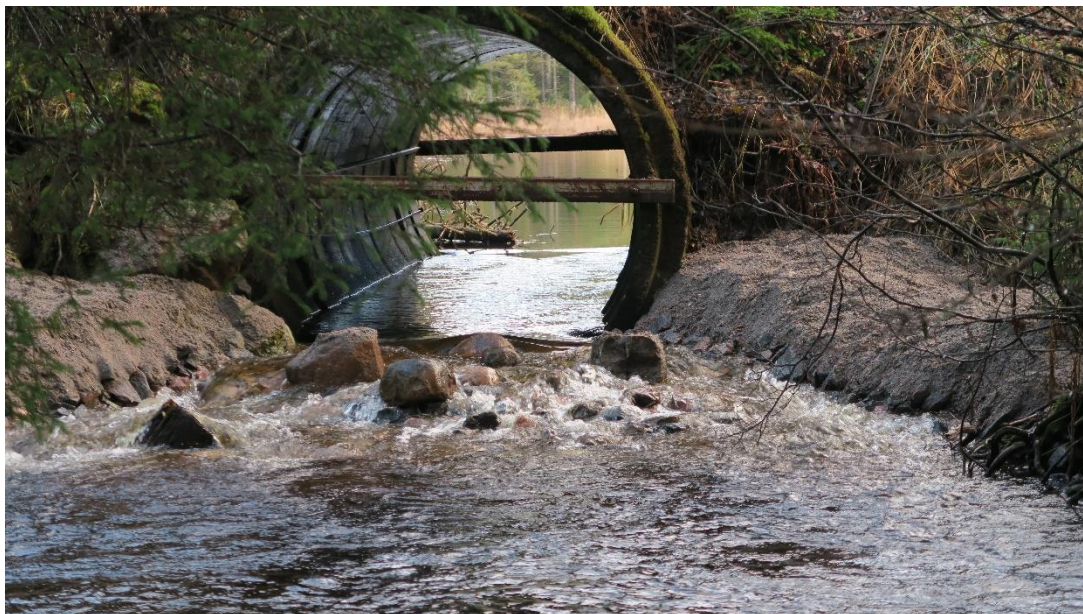
År 2016 åtgärdades vägtrumman under Pipenvägen drygt 1 km uppströms Nyckelvattnet. Denna trumma utgjorde tidigare vandringshinder för fisk. Trumman åtgärdades av Gullmarns vattenråd. Åtgärden innebär att det inte finns några egentliga vandringshinder kvar i älven. Det finns dock ett forsområde i älvens övre delar (Fä7) som begränsar uppströmsvandringen för mer svagsimmande arter (ex. mört).

Bild 20. Vägtrumma vid Pipenvägen. Trumman åtgärdades som vandringshinder 2016.
