Elfisken i Åsanebäcken

Uppföljning av åtgärdade vandringshinder

Gullmarns vattenråd

2017–2024

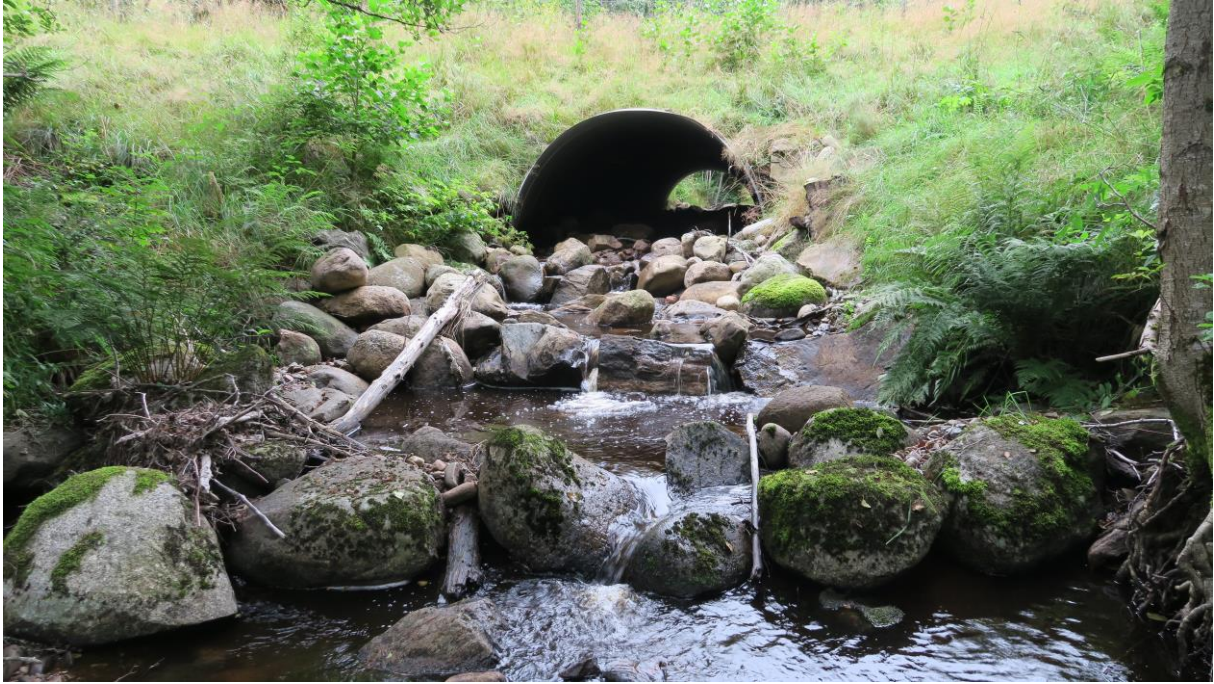
Bild 1. Valvtrumman vid lokal *Dalen* 2019. Den gamla trumman som slutade i ett högt fall byttes ut mot en valvtrumma med naturbotten år 2016.

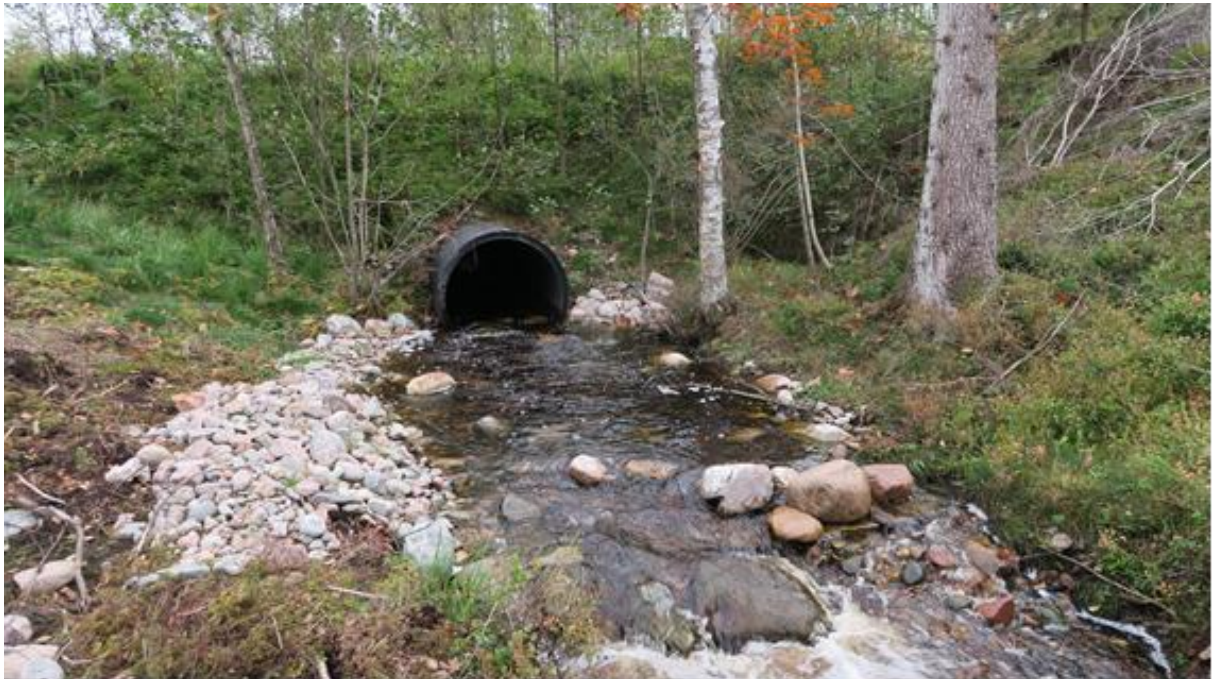
Bild 2. Vägtrumman nedströms lokal *O Dammhagen* i Åsanebäcken efter åtgärd år 2017. Botten nedströms trumman höjdes upp med natursten och fallet vid trummans utlopp undanröjdes.

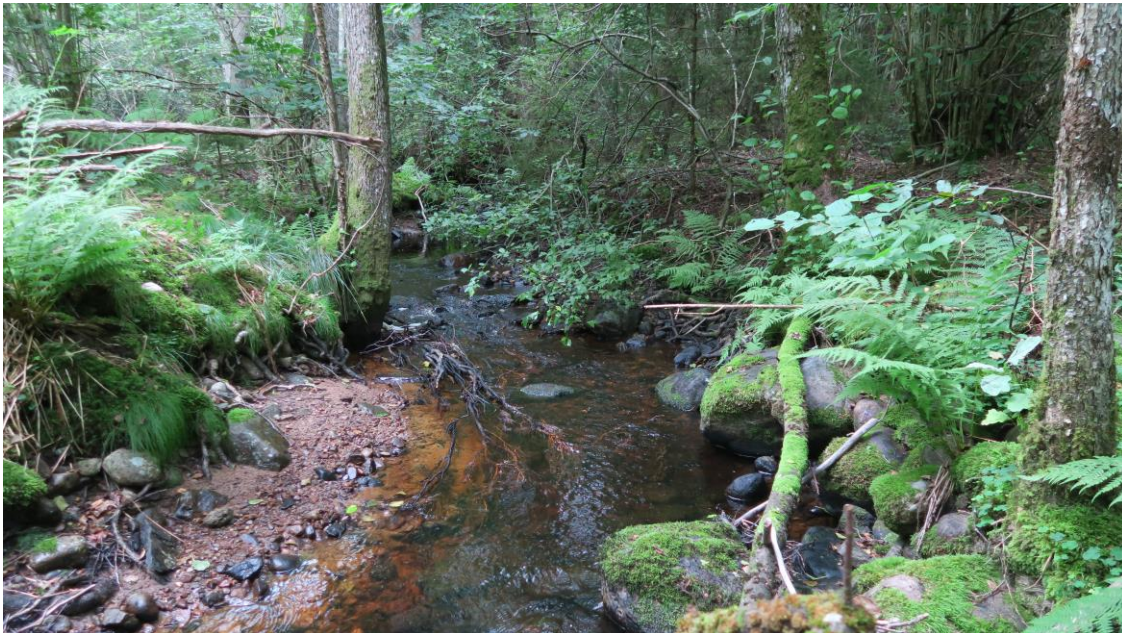
Lokalnamn: **Dalen**

Längd (m)*	Våt medelbredd (m)*	Areal (m²) *	Strömförhållanden
28 m åren 2017–2020 41,5 m åren 2021–2024	2,3 (genomsnittlig bredd för perioden)	64 m ² (åren 2017–2020) 92 m ² åren 2021–2024	Strömmande
Bottensubstrat	Närmiljö	Lekområde	Uppväxtområde
D1 sten1; D2 grus; D3 sten 2	Lövskog	Finns på sträckan	Mycket bra

Bild 3. Elfiskelokal *Dalen*, ovan valvtrumman.

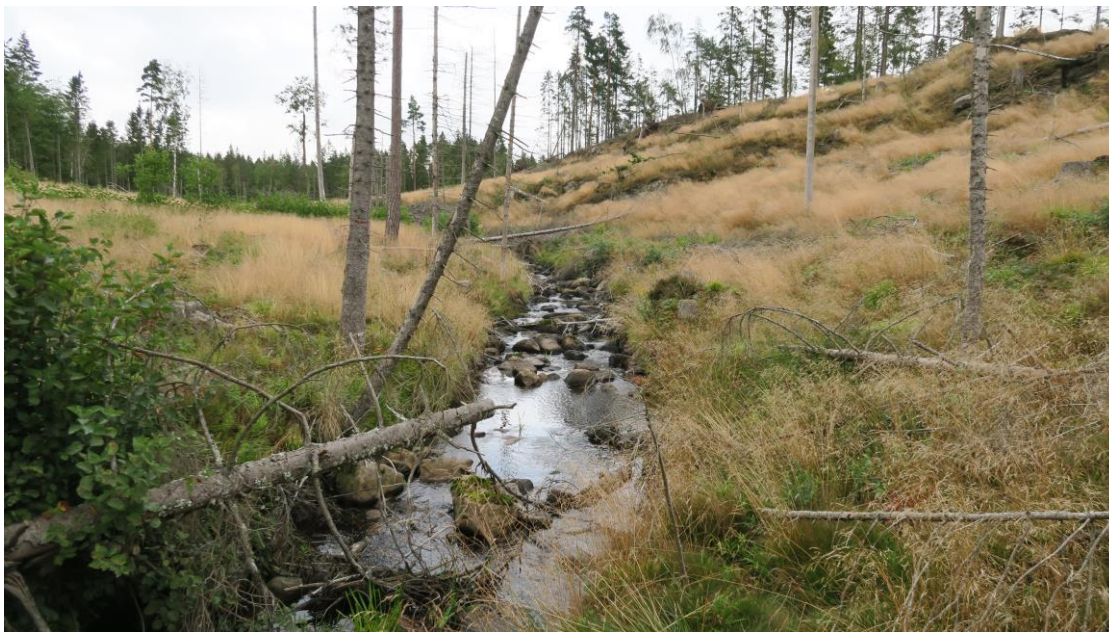
Lokalnamn: O Dammhagen

Längd (m) 43	Våt medelbredd (m)* 2,4	Areal (m²) * 104	Strömförhållanden Strömmande
Bottensubstrat D1 block2; D2 block3; D3 block 1	Närmiljö Kalhygge	Lekområde Finns på sträckan	Uppväxtområde Mycket bra

Bild 4. Elfiskelokal O Dammhagen.

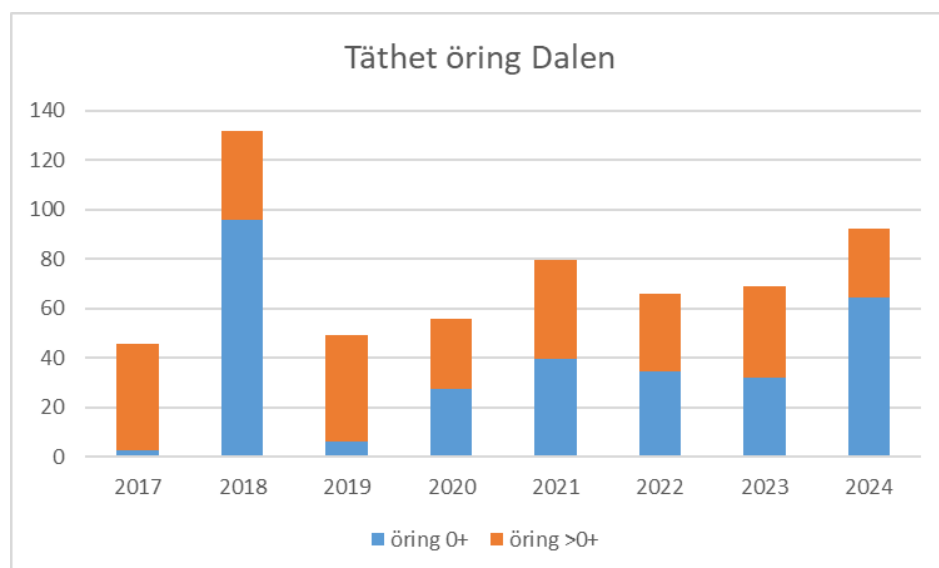
Fig. 4. Öringtätheter lokal *Dalen* 2017–2024 (antal/100 m²).

Vid lokal *Dalen* har förekomsten av öringungar under 2017–2024 varit relativt stabil. Trenden är dock svagt ökande (figur 9). Noterbart är att trots torkan 2018 uppmättes relativt höga tätheter av årsungar av öring 2018 på lokal *Dalen*, medan tätheterna av öringungar 2019 var mycket låga. Tätheterna under perioden ligger till övervägande delen inom intervallet för normala tätheter (jämförelsevärden Svenskt Elfiskeregister). Figur 3 - 4.

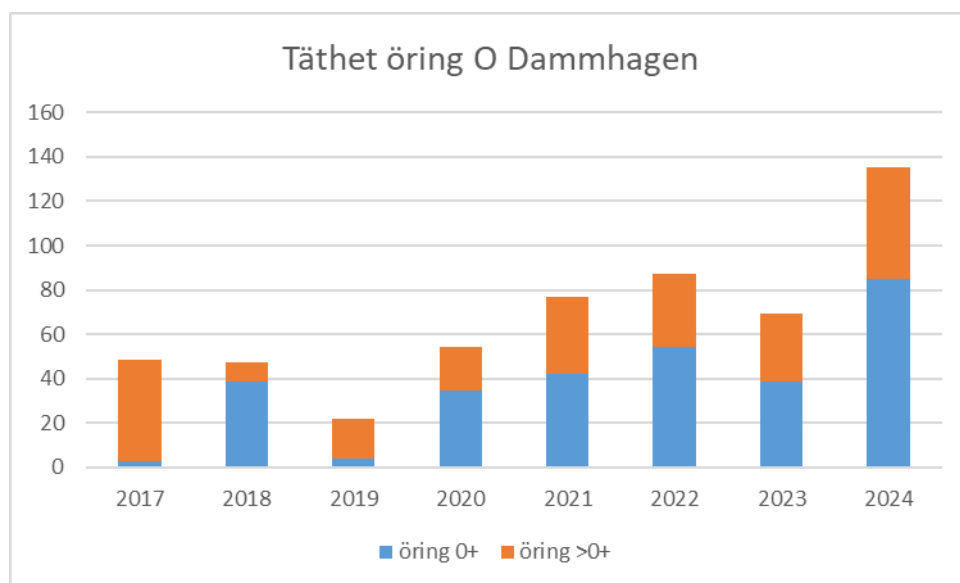
Fig. 6. Öringtätheter lokal *O Dammhagen* 2017–2024 (antal/100 m²).

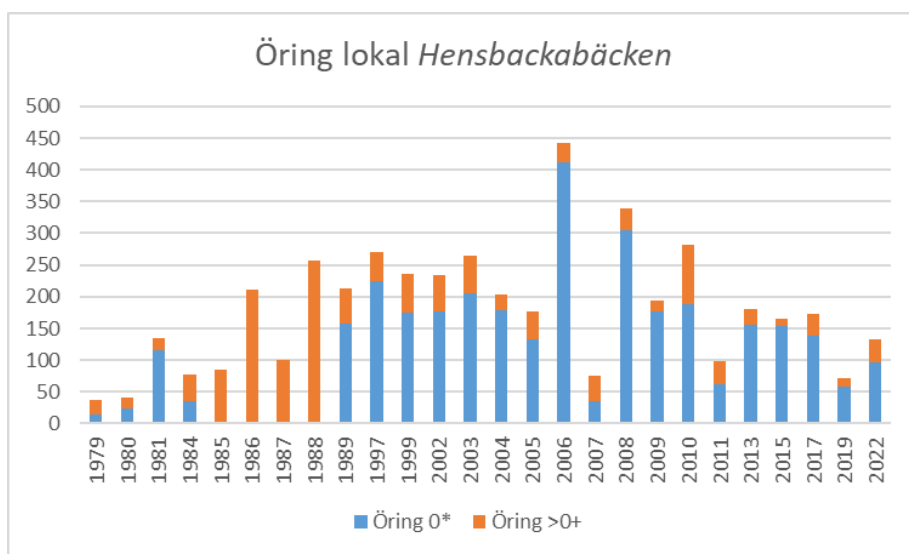
Fig 7. Öringtätheter (antal/100 m²) på lokal *Hensbackabäcken* (strax innan Åsanebäckens sammanflöde med Taske å) under perioden 1979-2022. Lokalen fiskas inom länsstyrelsens kalkeffektuppföljningsprogram. Observera att skalorna skiljer i diagram 7 och 8.

Resultaten för lokalerna *Dalen* och *O Dammhagen* kan även jämföras med lokal *Hensbackabäcken* nedströms. Denna lokal ingår i länsstyrelsens kalkeffektuppföljningsprogram och har elfiskats vid 26 tillfällen under perioden 1979–2022 (inga resultat finns för denna lokal efter 2022). Lokal *Hensbackabäcken* är belägen strax uppströms sammanflödet med huvudfåran i Taske å och nedströms de tre åtgärdade vandringshindren (karta 1). På denna lokal har genom åren arterna bäcknejonöga, nejonöga (ej artbestämd), gädda, lax, ål och öring fångats. Tätheterna av öringungar på denna lokal är ofta höga eller mycket höga (fig. 7). Tätheterna av lax är starkt varierande; mestadels ligger tätheterna av laxungar inom intervallet för normala - höga tätheter, men vissa år är tätheterna mycket höga och t.o.m. extremt höga och det gäller då framförallt förekomsten av 0+ (årsungar), (fig. 8). Laxungar påträffades första gången i elfiskena år 1999.

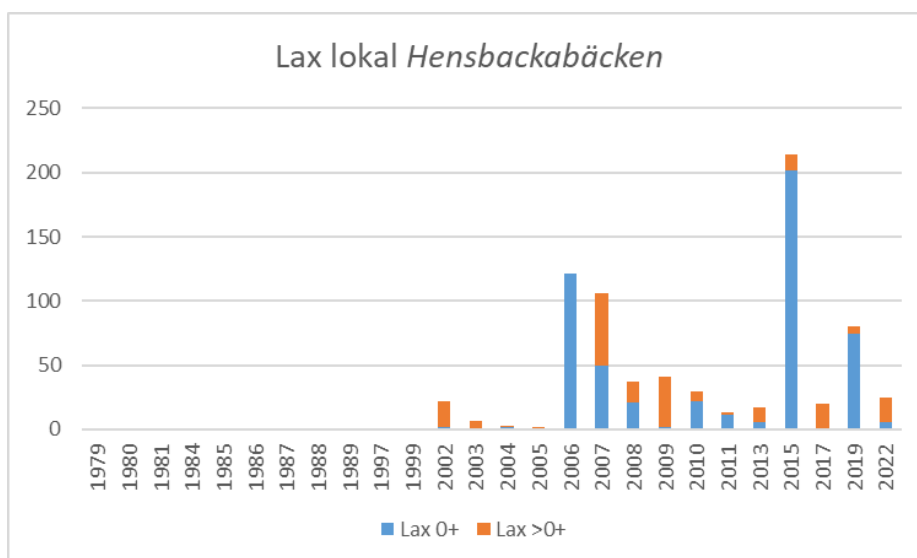
Fig 8. Laxtätheter (antal/100 m²) på lokal *Hensbackabäcken* (strax innan Åsanebäckens sammanflöde med Taske å) under perioden 1979-2022. Lokalen fiskas inom länsstyrelsens kalkeffektuppföljningsprogram. Observera att skalorna skiljer i diagram 7 och 8.

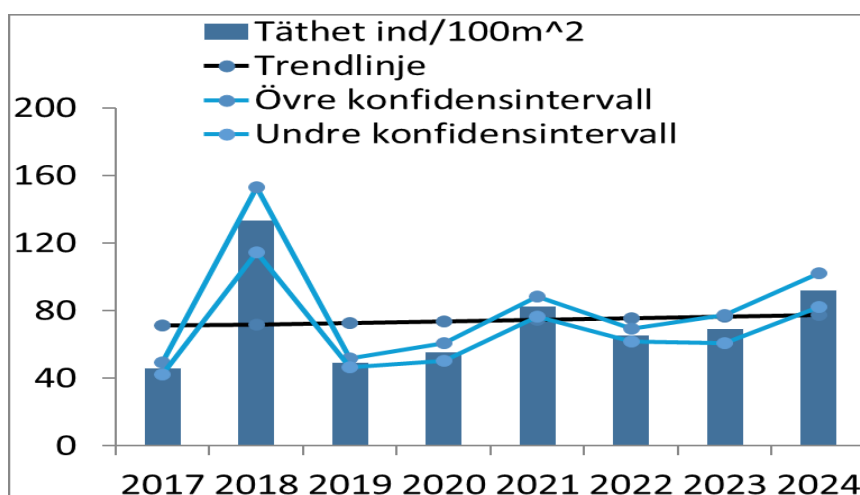
Figur 9. Öringtätheter på lokal Dalen med inlagda konfidensintervall och trendlinje.

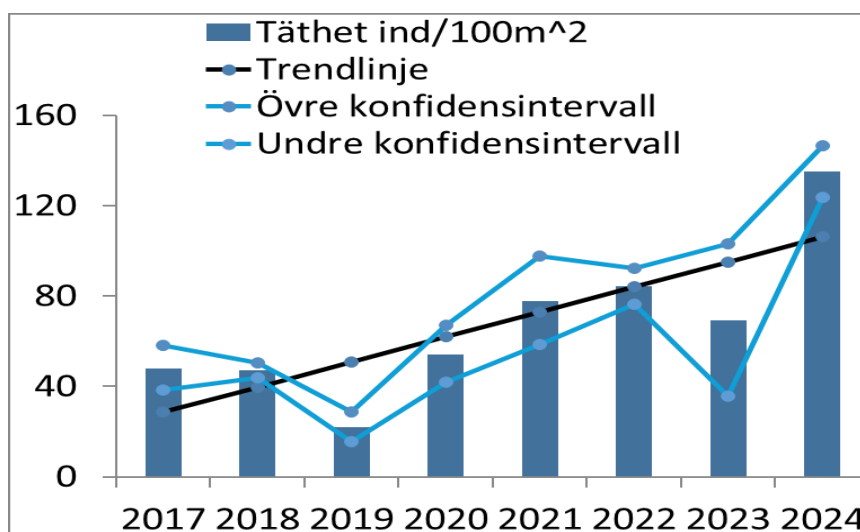
Figur 10. Öringtätheter på lokal O Dammhagen med inlagda konfidensintervall och trendlinje.

Vid lokal *O Dammhagen* ligger resultaten för åren 2017–2024 för öring i huvudsak inom intervallet för normala värden. Trenden på lokalen kan genom statistiska beräkningar fastställas till ökande (figur 10). Resultaten ligger för perioden 2017–2019 med avseende på öring 0+ inom intervallet för låga värden medan de ligger inom intervallet för normala värden under perioden 2020–2024. Lokalen har en riklig förekomst av fintrådiga grönalger som uppkom efter en kalavverkning omkring 2016. Under år 2024 verkar det dock som om förekomsten av fintrådiga grönalger börjat avta. Samtidigt börjar nu klibbal och björk etablera sig längs stränderna, vilket så småningom kommer att leda till att bäcken skuggas och förekomsten av alger kommer att minska allteftersom skuggningen tilltar.
