# JORDBRUKET OCH VATTENDRAGEN I FÄRGELANDA KOMMUN

EN BESKRIVNING AV JORDBRUKETS  
NÄRSALTFÖRLUSTER OCH FÖRSLAG TILL  
SKYDDSZONER, VÅTMARKER OCH ANDRA  
ÅTGÄRDER

Curt Svenland

Miljö- och hälsoskyddskontoret  
FÄRGELANDA KOMMUN  
December 1995

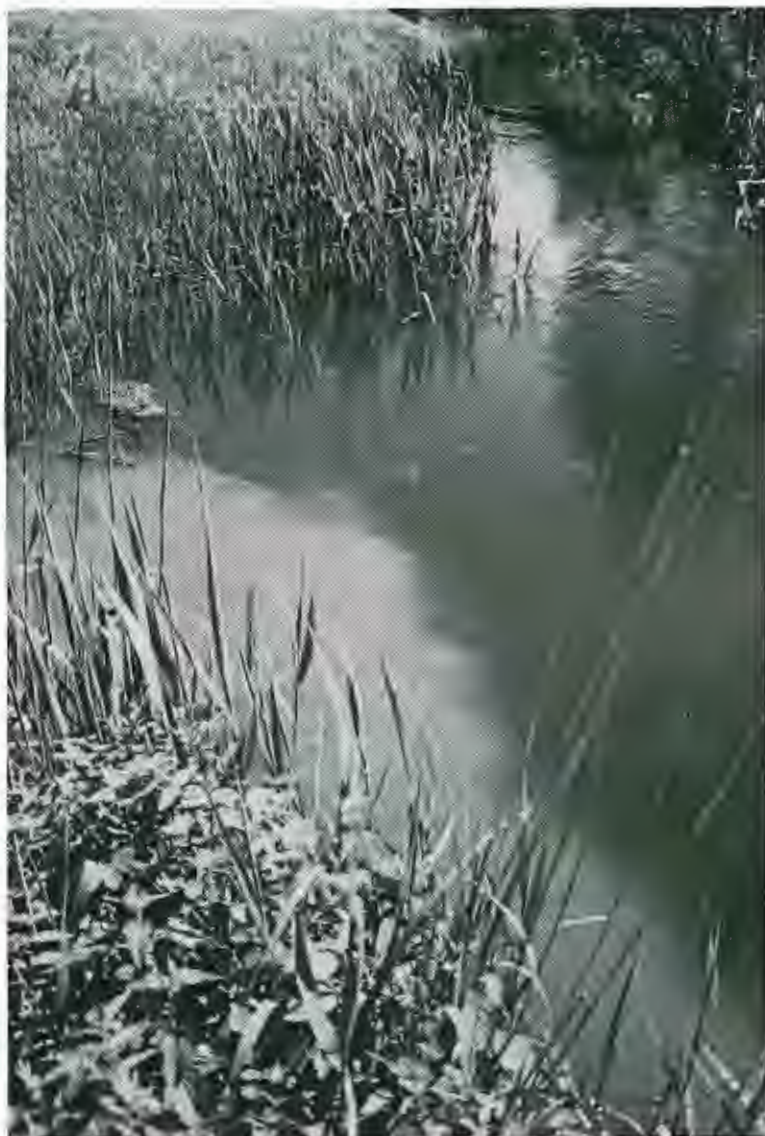
*Odling av åkermark kan leda till förluster av mineraljord.  
Denna är oftast rik på fosfor. Håbybäckens utsläpp vid Lillån,  
maj -95. Foto: Curt Svenland*

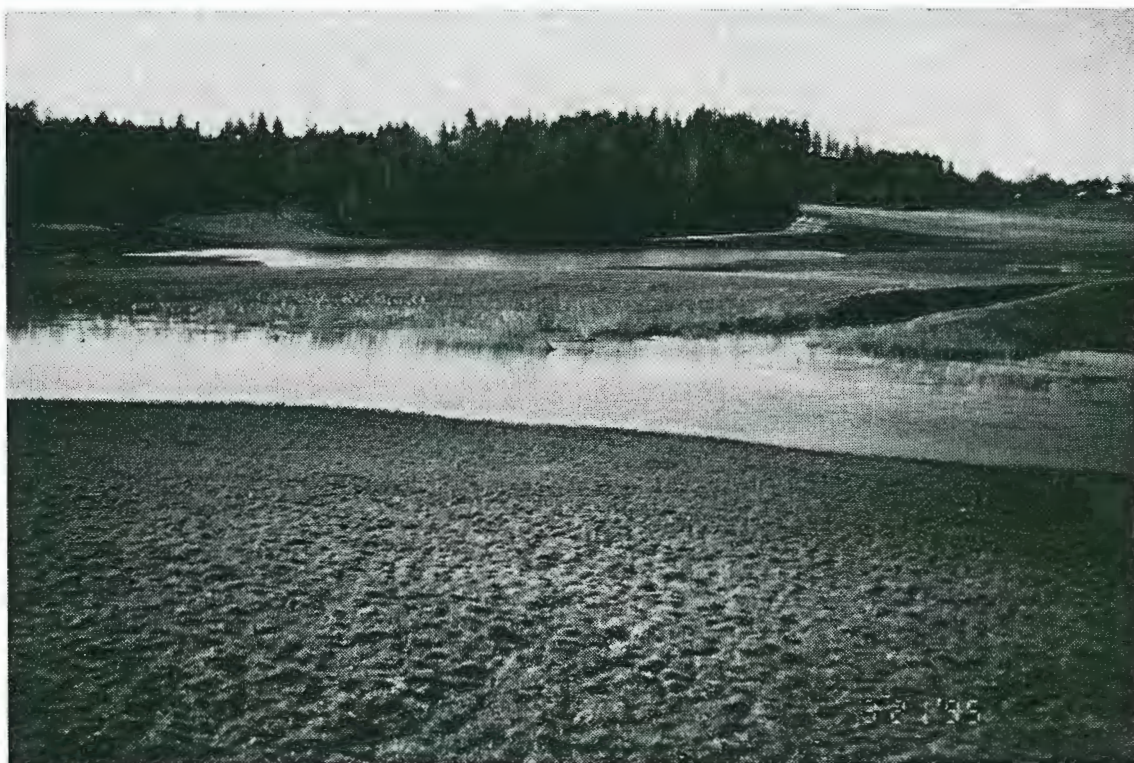
*I Valboåns avrinningsområde finns områden som översvämmas vid stora vattenflöden vår och höst. Lillån vid Gatersbyn, april -95. Foto: Curt Svenland*
